Commune : **CHINON**Rivière : **La Vienne****Grillage du stade de rugby****1** Repère(s) sur le site**GÉNÉRAL**

Code : 24VCA\_PAO\_S\_14

**1er avril 2024**

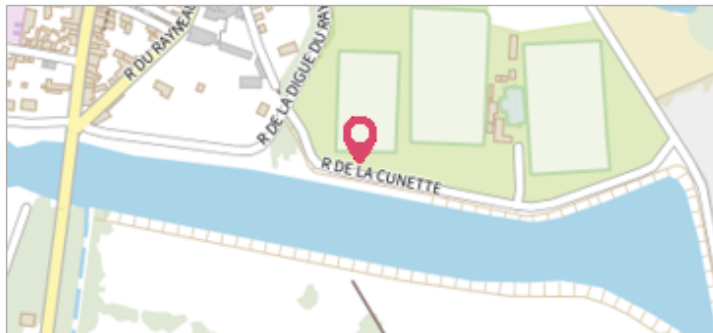
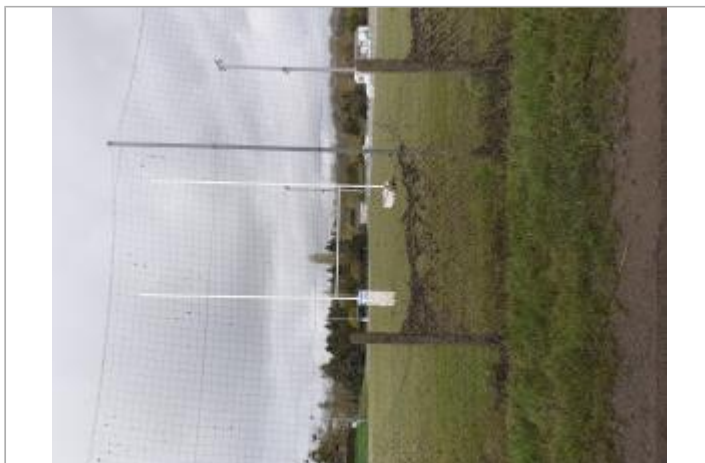
Vue du site - Auteur : SPC MLA

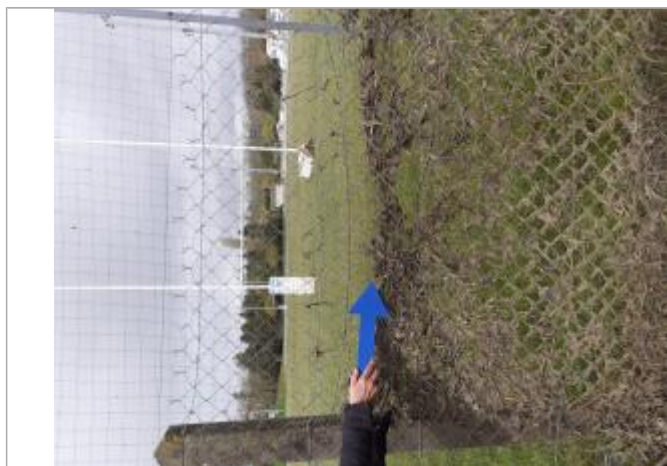
Nature de l'inondation : **Débordement de cours d'eau**Altitude calculée de l'eau : **33.98 m**Nature du repère : **Laisse d'inondation****Commentaires** : Code laisse : chinon9 - Brindilles piégées dans le grillage - Finesse : Moyenne - Confiance : Certaine**GÉNÉRAL**

Vue de la laisse - Auteur : SPC MLA
