Commune : CHINON

Route #3

Rivière : La Vienne

GÉNÉRAL**Unité de gestion :** Vienne-Charente-Atlantique**Code :** 24VCA_PAQ_S_15**Date de mise à jour :** 21/05/2024**Auteur :** SPC VCA

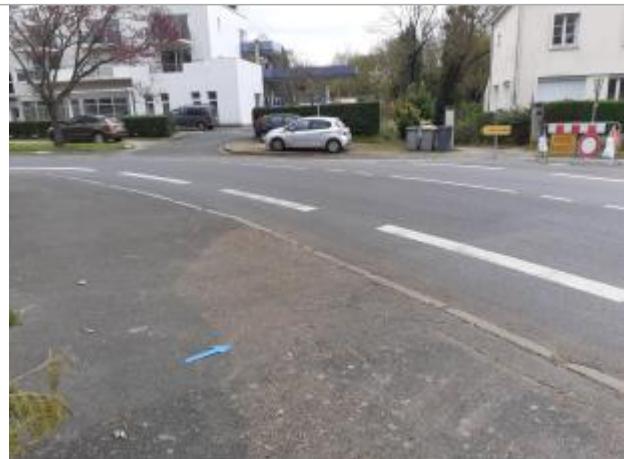
Vue du site - Auteur : SPC MLA

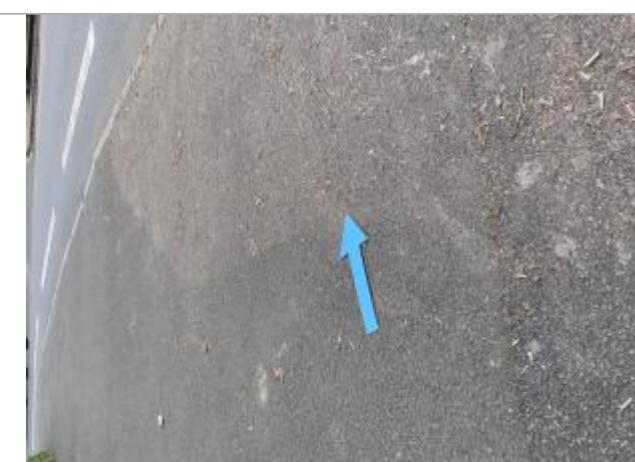
**1^{er} Avril 2024**Nature de l'inondation : **Débordement de cours d'eau**Altitude calculée de l'eau : **34.6 m**Nature du repère : **Limite au sol****Commentaires :** Code laisse : chinon10 - Trace de boue , niveau confirmé par la riveraine - Finesse : Bonne - Confiance : Certaine**GÉNÉRAL****Code :** 24VCA_PAQ_R_15_1**Date de mise à jour :****Auteur :** SPC VCA

Vue de la laisse - Auteur : SPC MLA
