Commune : CRAVANT-LES-COTEAUX

Hangar entreprise

Rivière : La Vienne

1 Repère(s) sur le site**GÉNÉRAL****Unité de gestion :** Vienne-Charente-Atlantique**Code :** 24VCA_PAQ_S_18**Date de mise à jour :** 21/05/2024**Auteur :** SPC VCA

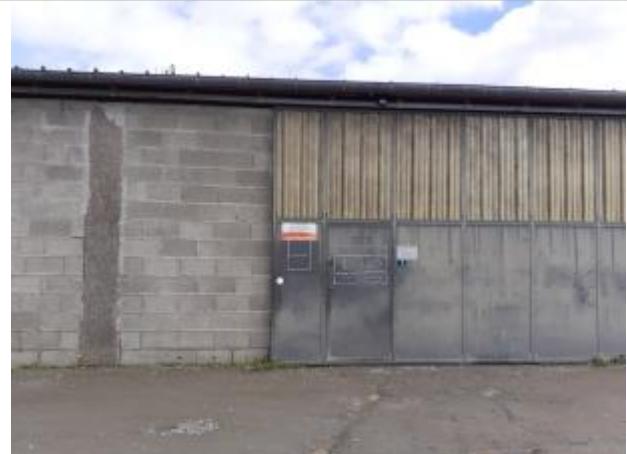
Vue du site - Auteur : SPC MLA

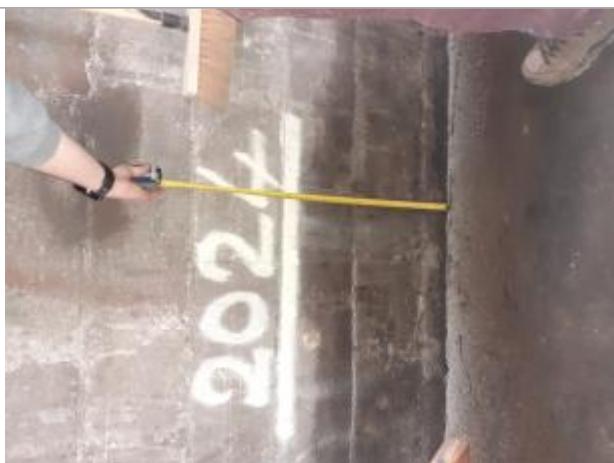
**1^{er} Avril 2024**Nature de l'inondation : **Débordement de cours d'eau**Altitude calculée de l'eau : **35.8 m**Nature du repère : **Marque peinture ou encre****Commentaires :** Code laisse : cravant1 - Trace peinte par l'artisan à l'intérieur du bâtiment - Finesse : Bonne - Confiance : Certaine**GÉNÉRAL****Code :** 24VCA_PAQ_R_18_1**Date de mise à jour :****Auteur :** SPC VCA

Vue de la laisse - Auteur : SPC MLA
