Commune : **CRAVANT-LES-COTEAUX**Rivière : **La Vienne****Hangar entreprise****1** Repère(s) sur le site**GÉNÉRAL****Unité de gestion :** Vienne-Charente-Atlantique**Code :** 24VCA_PAO_S_18**Date de mise à jour :** 21/05/2024**Auteur :** SPC VCA

**1er avril 2024**Nature de l'inondation : **Débordement de cours d'eau**Altitude calculée de l'eau : **35.8 m**Nature du repère : **Marque peinture ou encre****Commentaires :** Code laisse : cravant1 - Trace peinte par l'artisan à l'intérieur du bâtiment - Finesse : Bonne - Confiance : Certaine**GÉNÉRAL****Code :** 24VCA_PAO_R_18_1**Date de mise à jour :****Auteur :** SPC VCA

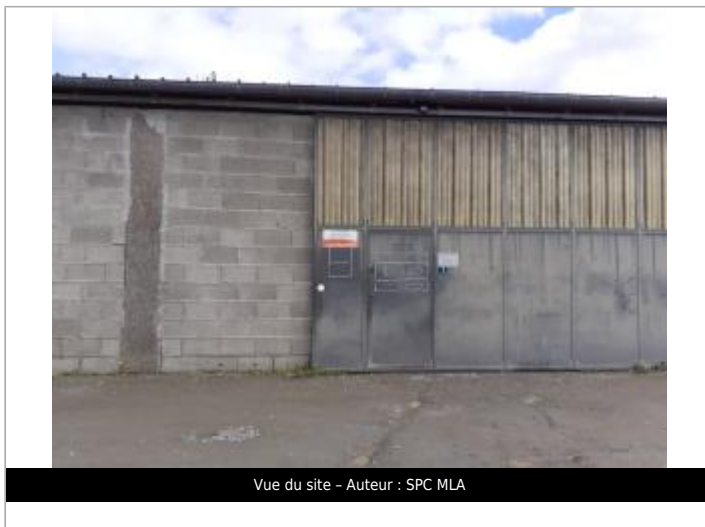
Vue du site - Auteur : SPC MLA

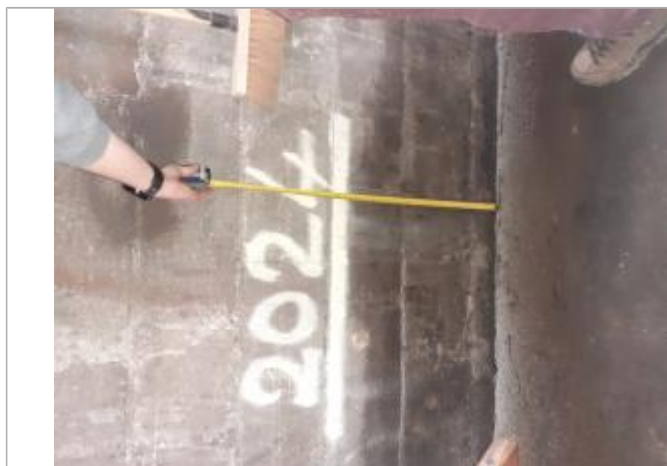
MARQUE**Maximum de l'inondation :** Oui**Visibilité :** Oui**État du repère :** Moyen**Pérennité :** Longue**Repère calculé :** Non renseigné**PHEC :** Non renseigné

Vue de la laisse - Auteur : SPC MLA
