Commune : CRAVANT-LES-COTEAUX

## Mur d'un hangar d'entreprise

Rivière : La Vienne

**Unité de gestion :** Vienne-Charente-Atlantique**Code :** 24VCA\_PAQ\_S\_20**Date de mise à jour :** 21/05/2024**Auteur :** SPC VCA

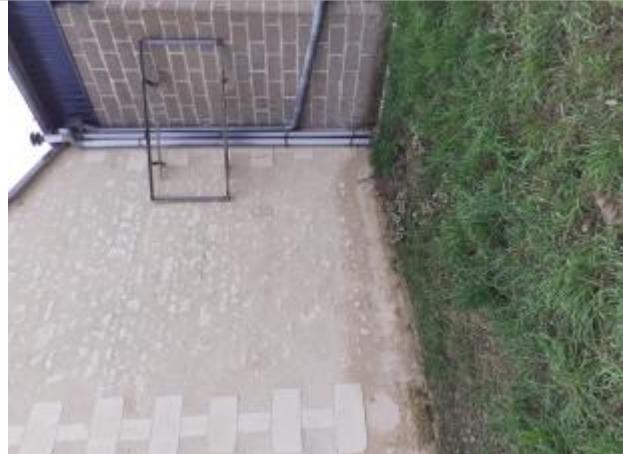
Vue du site - Auteur : SPC MLA

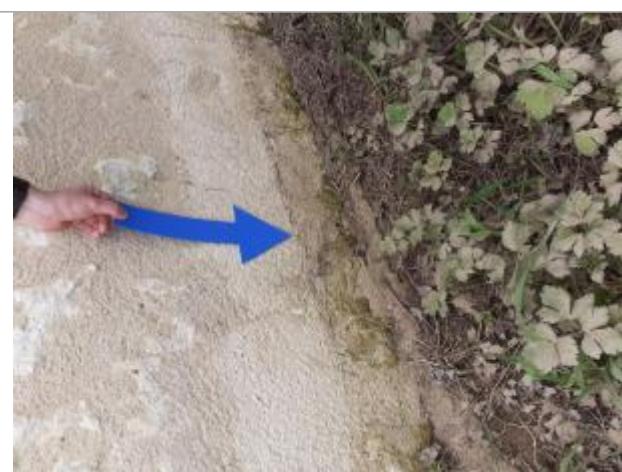
**1<sup>er</sup> Avril 2024**Nature de l'inondation : **Débordement de cours d'eau**Altitude calculée de l'eau : **35.81 m**Nature du repère : **Laisse d'inondation****Commentaires :** Code laisse : cravant3 - Trace sur le mur - Finesse : Bonne - Confiance : Certaine

Vue de la laisse - Auteur : SPC MLA
