Commune : L'ILE-BOUCHARD

Maison

Rivière : La Vienne

1Repère(s) sur
le site**GÉNÉRAL****Unité de gestion :** Vienne-Charente-Atlantique**Code :** 24VCA_PAQ_S_21**Date de mise à jour :** 21/05/2024**Auteur :** SPC VCA

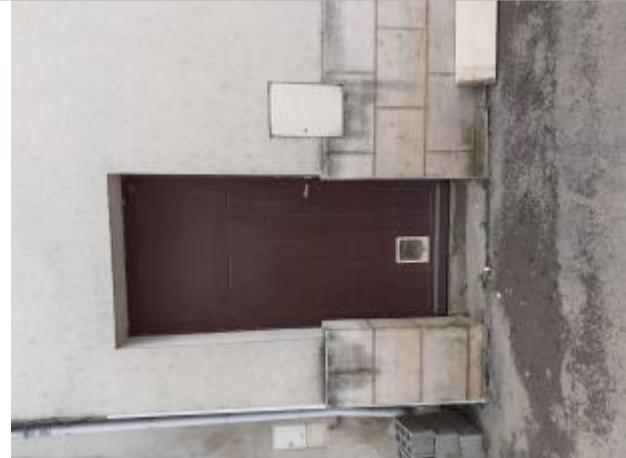
Vue du site - Auteur : SPC MLA

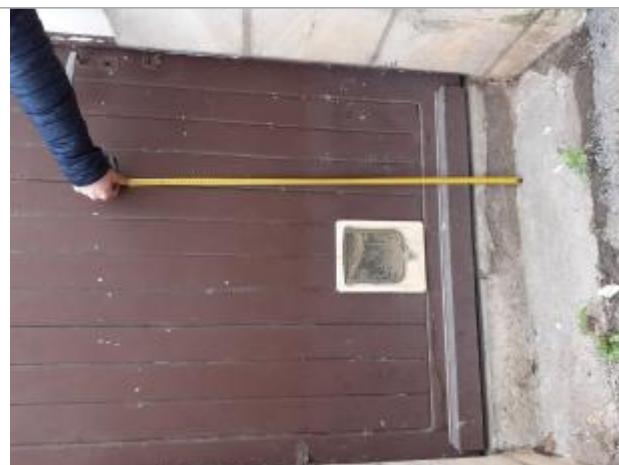
**1^{er} Avril 2024**Nature de l'inondation : **Débordement de cours d'eau**Altitude calculée de l'eau : **37.55 m**Nature du repère : **Laisse d'inondation****Commentaires :** Code laisse : bouchard2 - Traces de boue sur la porte, mauvaise réception du GPS - Finesse : Bonne - Confiance : Certaine**GÉNÉRAL****Code :** 24VCA_PAQ_R_21_1**Date de mise à jour :****Auteur :** SPC VCA

Vue de la laisse - Auteur : SPC MLA
