Commune : **BEAUMONT-EN-VERON**Rivière : **La Vienne****Rue Montour, n°4**

2 Repère(s) sur le site**GÉNÉRAL****Unité de gestion :** Vienne-Charente-Atlantique**Code :** LCI_S_1069**Date de mise à jour :** 25/08/2016**Auteur :** SPC LCI

Nature de l'inondation : **Débordement de cours d'eau**Nature du repère : **Laisse d'inondation****Commentaires :** Laisse peu visible mais témoignage**GÉNÉRAL****Code :** 24VCA_PAO_R_31_1**Date de mise à jour :****Auteur :** SPC VCA

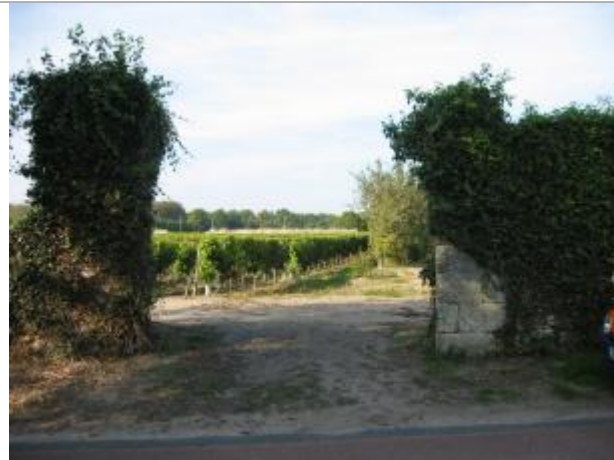
Commentaires : Au n°4, rue Montour. Repère situé sur le pilier droit, sur le côté, à l'entrée de la vigne. Peut-être recouvert par du lierre. Vérifier l'emplacement sur la BDRC (référence IGN probablement erronée : correction lors de la saisie) Placer flèche.

Photo du recensement d'origine

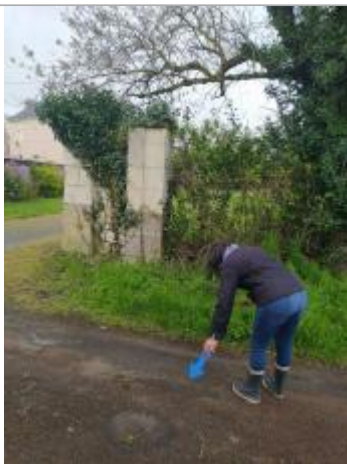
Vue de la laisse - Auteur : DDT 37
