Commune : BEAUMONT-EN-VERON

Rue de la Ferrandière

Rivière : La Vienne

1 Repère(s) sur le site**GÉNÉRAL****Unité de gestion :** Vienne-Charente-Atlantique**Code :** 24VCA_PAQ_S_35**Date de mise à jour :** 21/05/2024**Auteur :** SPC VCA

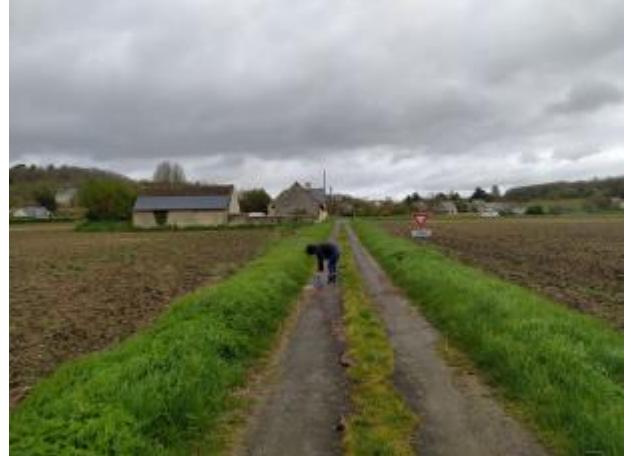
Vue du site – Auteur : DDT 37

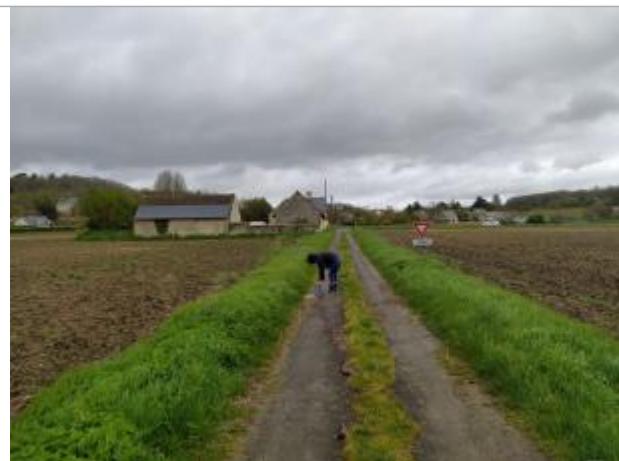
**1^{er} Avril 2024**Nature de l'inondation : **Débordement de cours d'eau**Nature du repère : **Laisse d'inondation****GÉNÉRAL****Code :** 24VCA_PAQ_R_35_1**Date de mise à jour :****Auteur :** SPC VCA

MARQUE**Maximum de l'inondation :** Oui**Visibilité :** Non**État du repère :** Non renseigné**Pérennité :** Aucune**Repère calculé :** Non renseigné**PHEC :** Non renseigné**SOURCE DE REPÉRAGE : RELEVÉS DE LAISSES SUITE AUX CRUES SUR LE BASSIN DE LA VIENNE FIN MARS-DÉBUT AVRIL 2024 - 04/04/2024****Type de repérage :** Campagne de terrain post-inondation**Organisme :** SPC Vienne - Charente - Atlantique

Vue de la laisse – Auteur : DDT 37
