Commune : YZEURES-SUR-CREUSE

Grillage piscine

Rivière : La Creuse

1 Repère(s) sur le site**GÉNÉRAL****Unité de gestion :** Vienne-Charente-Atlantique**Code :** 24VCA_PAQ_S_59**Date de mise à jour :** 21/05/2024**Auteur :** SPC VCA

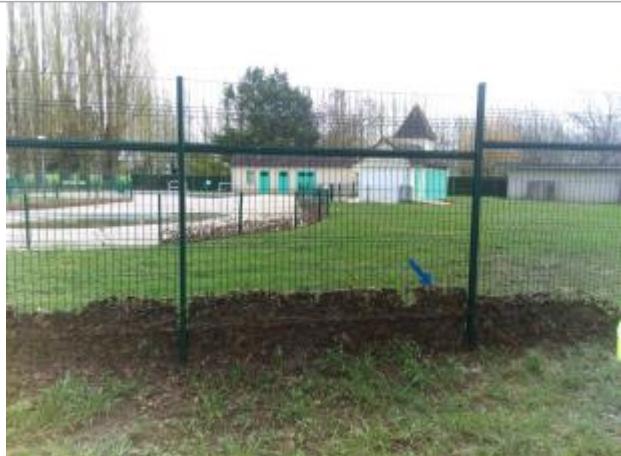
Vue du site - Auteur : SPC LACI

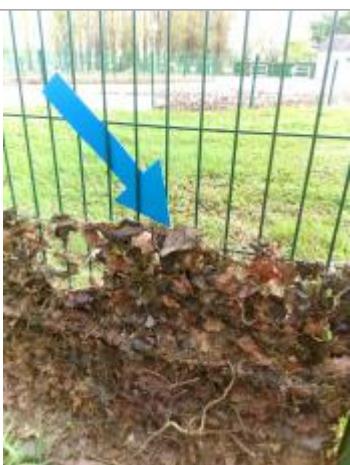
**31 Mars 2024**Nature de l'inondation : **Débordement de cours d'eau**Altitude calculée de l'eau : **62.262 m**Nature du repère : **Laisse d'inondation****Commentaires :** Creuse 1**GÉNÉRAL****Code :** 24VCA_PAQ_R_59_1**Date de mise à jour :****Auteur :** SPC VCA

Vue de la laisse - Auteur : SPC LACI

MARQUE**Maximum de l'inondation :** Oui**Visibilité :** Non**État du repère :** Non renseigné**Pérennité :** Aucune**Repère calculé :** Non renseigné**PHEC :** Non renseigné**SOURCE DE REPÉRAGE : RELEVÉS DE LAISSES SUITE AUX CRUES SUR LE BASSIN DE LA VIENNE FIN MARS-DÉBUT AVRIL 2024 - 04/04/2024****Type de repérage :** Campagne de terrain post-inondation
Organisme : SPC Vienne - Charente - Atlantique**RELEVÉ POST-CRUE - 04/04/2024****Méthode :** GPS**Organisme :** SPC Loire-Allier-Cher-Indre**Commentaires sur le niveling :** Précision niveling : Bonne**Référence nivélée :** Autre type de référence**Système altimétrique :** NGF IGN 1969 (système normal)**Altitude de la référence (en m) :** 61.602 m**Différence entre le niveau d'eau et la référence (en m) :** 0.660 m**Altitude calculée de l'eau (en m) :** 62.262 m
