Commune : **DESCARTES**Rivière : **La Creuse****Arrêt de bus****1**Repère(s) sur
le site**GÉNÉRAL****Unité de gestion :** Vienne-Charente-Atlantique**Code :** 24VCA_PAO_S_65**Date de mise à jour :** 21/05/2024**Auteur :** SPC VCA

**31 Mars 2024**Nature de l'inondation : **Débordement de cours d'eau**Altitude calculée de l'eau : **47.523 m**Nature du repère : **Laisse d'inondation****Commentaires :** Creuse 15**GÉNÉRAL****Code :** 24VCA_PAO_R_65_1**Date de mise à jour :****Auteur :** SPC VCA

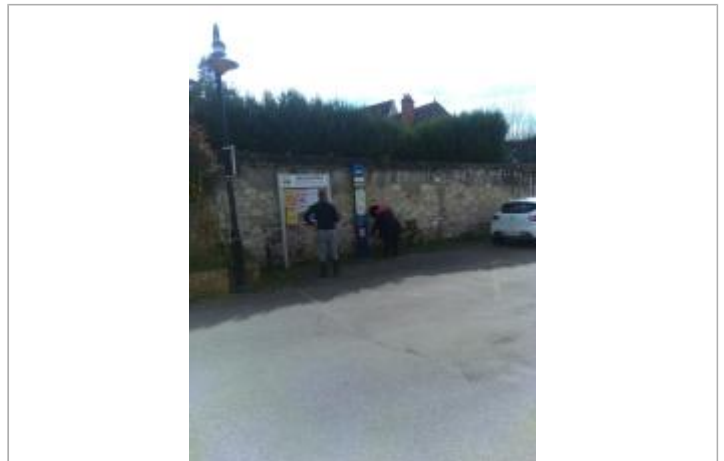
Vue du site - Auteur : SPC LACI

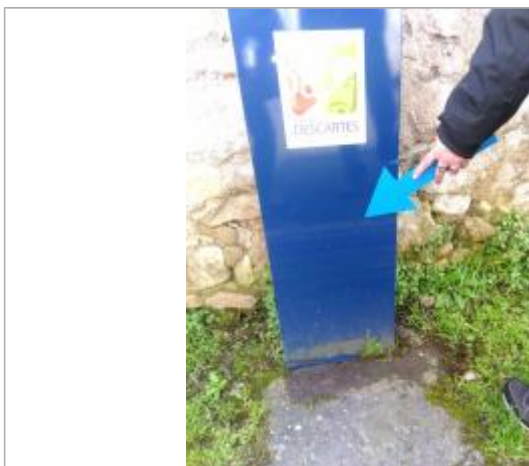
Vue de la laisse - Auteur : SPC LACI

MARQUE**Maximum de l'inondation :** Oui**Visibilité :** Non**État du repère :** Non renseigné**Pérennité :** Aucune**Repère calculé :** Non renseigné**PHEC :** Non renseigné**SOURCE DE REPÉRAGE : RELEVÉS DE LAISSES SUITE AUX CRUES
SUR LE BASSIN DE LA VIENNE FIN MARS-DÉBUT AVRIL 2024 -
04/04/2024****Type de repérage :** Campagne de terrain post-inondation**Organisme :** SPC Vienne - Charente - Atlantique**RELEVÉ POST-CRUE - 04/04/2024****Méthode :** GPS**Organisme :** SPC Loire-Allier-Cher-Indre**Commentaires sur le nivellement :** Précision nivellement : Bonne**Référence nivelée :** Autre type de référence**Système altimétrique :** NGF IGN 1969 (système normal)**Altitude de la référence (en m) :** 47.103 m**Différence entre le niveau d'eau et la référence (en m) :** 0.420 m**Altitude calculée de l'eau (en m) :** 47.523 m
