Commune : **YZEURES-SUR-CREUSE**Rivière : **La Creuse****Restaurant****2**

GÉNÉRAL**Unité de gestion :** Vienne-Charente-Atlantique**Code :** 23VCA_VT_S_12**Date de mise à jour :** 11/12/2023**Auteur :** SPC VCA

**31 Mars 2024**Nature de l'inondation : **Débordement de cours d'eau**Altitude calculée de l'eau : **61.503 m**Nature du repère : **Laisse d'inondation****Commentaires :** Creuse 6**GÉNÉRAL****Code :** 24VCA_PAO_R_72_1**Date de mise à jour :****Auteur :** SPC VCA

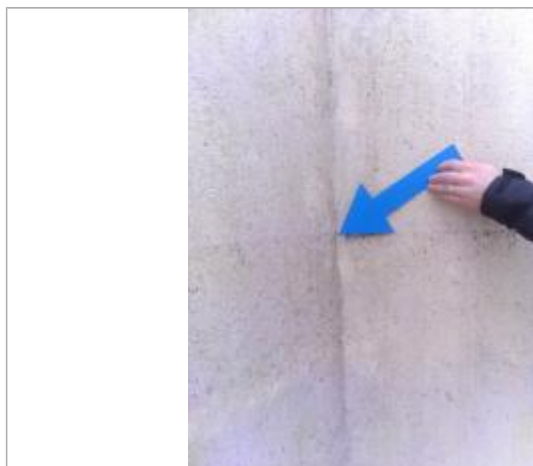
Vue de la laisse - Auteur : SPC LACI

MARQUE**Maximum de l'inondation :** Oui**Visibilité :** Non**État du repère :** Non renseigné**Pérennité :** Aucune**Repère calculé :** Non renseigné**PHEC :** Non renseigné**SOURCE DE REPÉRAGE : RELEVÉS DE LAISSES SUITE AUX CRUES SUR LE BASSIN DE LA VIENNE FIN MARS-DÉBUT AVRIL 2024 - 04/04/2024****Type de repérage :** Campagne de terrain post-inondation**Organisme :** SPC Vienne - Charente - Atlantique**RELEVÉ POST-CRUE - 04/04/2024****Méthode :** GPS**Organisme :** SPC Loire-Allier-Cher-Indre**Commentaires sur le nivellement :** Précision nivellement : Bonne**Référence nivelée :** Autre type de référence**Système altimétrique :** NGF IGN 1969 (système normal)**Altitude de la référence (en m) :** 59.978 m**Différence entre le niveau d'eau et la référence (en m) :** 1.525 m**Altitude calculée de l'eau (en m) :** 61.503 m
