Commune : **MONTMORILLON**Rivière : **La Gartempe****Fin de parking contre palissade****1** Repère(s) sur le site**GÉNÉRAL****Unité de gestion :** Vienne-Charente-Atlantique**Code :** 24VCA_Paq_S_78**Date de mise à jour :** 21/05/2024**Auteur :** SPC VCA

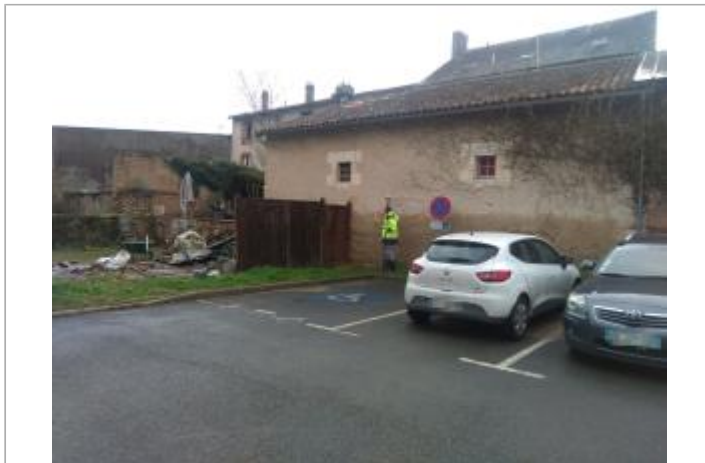
Vue du site - Auteur : SPC LACI

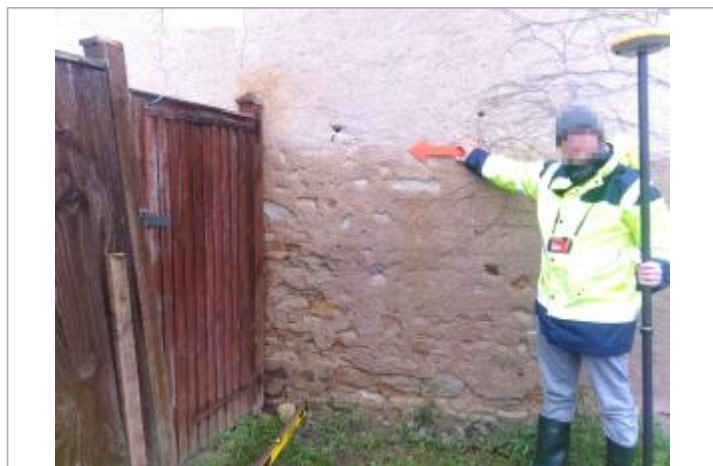
**30 mars 2024**Nature de l'inondation : **Débordement de cours d'eau**Altitude calculée de l'eau : **89.727 m**Nature du repère : **Laisse d'inondation****Commentaires :** Gartempe 1**GÉNÉRAL****Code :** 24VCA_Paq_R_78_1**Date de mise à jour :****Auteur :** SPC VCA

Vue de la laisse - Auteur : SPC LACI

MARQUE**Maximum de l'inondation :** Oui**Visibilité :** Non**État du repère :** Non renseigné**Pérennité :** Aucune**Repère calculé :** Non renseigné**PHEC :** Non renseigné**SOURCE DE REPÉRAGE : RELEVÉS DE LAISSES SUITE AUX CRUES SUR LE BASSIN DE LA VIENNE FIN MARS-DÉBUT AVRIL 2024 - 04/04/2024****Type de repérage :** Campagne de terrain post-inondation**Organisme(s) :** SPC Vienne - Charente - Atlantique**RELEVÉ POST-CRUE - 03/04/2024****Méthode :** GPS**Organisme :** SPC Loire-Allier-Cher-Indre**Commentaires sur le nivellement :** Précision nivellement : Bonne**Référence nivelée :** Autre type de référence**Système altimétrique :** NGF IGN 1969 (système normal)**Altitude de la référence (en m) :** 88.087 m**Différence entre le niveau d'eau et la référence (en m) :** 1.640 m**Altitude calculée de l'eau (en m) :** 89.727 m
