Commune : **MONTMORILLON**Rivière : **La Gartempe****Fin de parking contre palissade****1** Repère(s) sur le site**GÉNÉRAL****Unité de gestion :** Vienne-Charente-Atlantique**Code :** 24VCA_Paq_S_78**Date de mise à jour :** 21/05/2024**Auteur :** SPC VCA

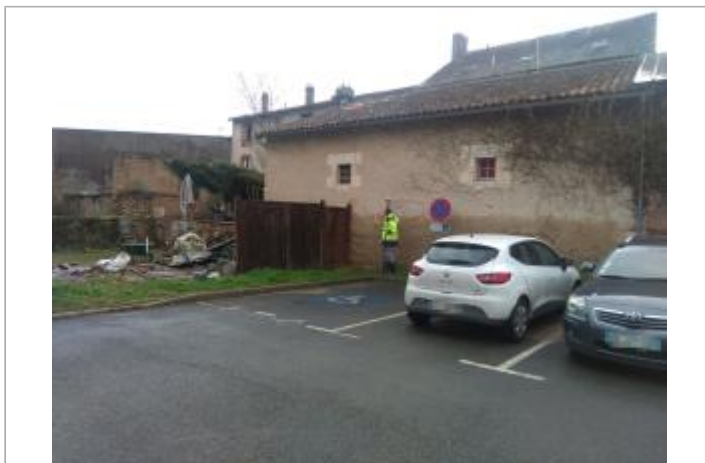
Vue du site - Auteur : SPC LACI
