Commune : **MONTMORILLON**Rivière : **La Gartempe****Face au numéro 21****1** Repère(s) sur le site**GÉNÉRAL****Unité de gestion :** Vienne-Charente-Atlantique**Code :** 24VCA_PAQ_S_79**Date de mise à jour :** 21/05/2024**Auteur :** SPC VCA

GÉOLOCALISATION**Coordonnées WGS84 :** X: 0.86731580 / Y: 46.42339740**Coordonnées RGF93 (Lambert 93) :** X: 536235.12 / Y: 6593704.59**Coordonnées RGF93 (ETRS89) :** X: 0.8673158 / Y: 46.4233974**Code Hydro:** L5-0180**Rive de référence:** Gauche**30 mars 2024**

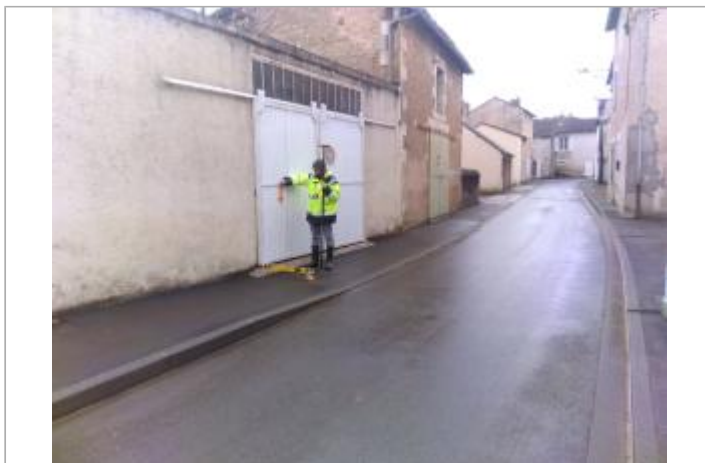
Vue du site - Auteur : SPC LACI

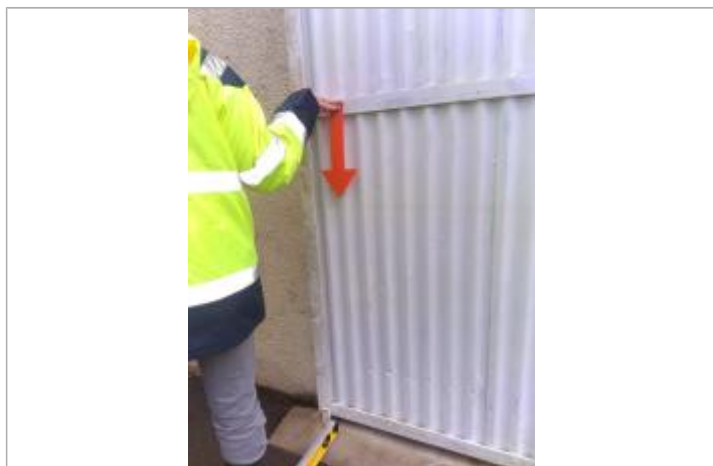
Nature de l'inondation : **Débordement de cours d'eau**Altitude calculée de l'eau : **90.132 m**Nature du repère : **Laisse d'inondation****Commentaires :** Gartempe 10**GÉNÉRAL****Code :** 24VCA_PAQ_R_79_1**Date de mise à jour :****Auteur :** SPC VCA

MARQUE**Maximum de l'inondation :** Oui**Visibilité :** Non**État du repère :** Non renseigné**Pérennité :** Aucune**Repère calculé :** Non renseigné**PHÉC :** Non renseigné

Vue de la laisse - Auteur : SPC LACI
