Commune : MONTMORILLON

## Face au numéro 21

Rivière : La Gartempe

**1** Repère(s) sur le site**GÉNÉRAL****Unité de gestion :** Vienne-Charente-Atlantique**Code :** 24VCA\_PAQ\_S\_79**Date de mise à jour :** 21/05/2024**Auteur :** SPC VCA

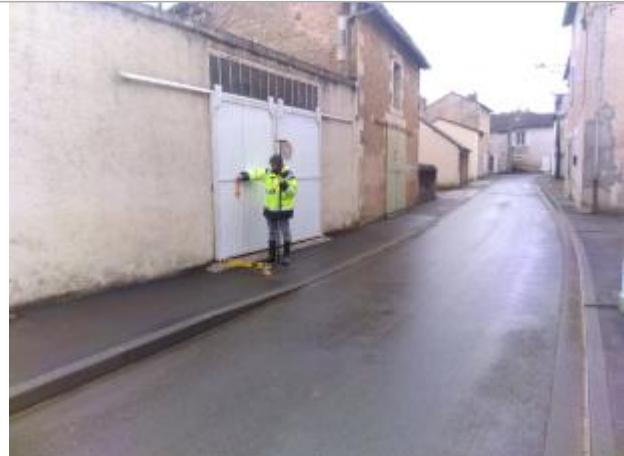
Vue du site - Auteur : SPC LACI

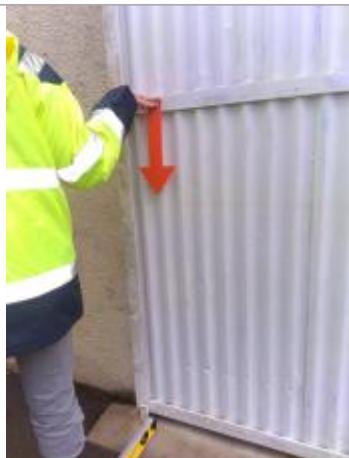
**30 Mars 2024****Nature de l'inondation :** Débordement de cours d'eau**Altitude calculée de l'eau :** **90.132 m****Nature du repère :** Laisse d'inondation**Commentaires :** Gartempe 10**GÉNÉRAL****Code :** 24VCA\_PAQ\_R\_79\_1**Date de mise à jour :****Auteur :** SPC VCA

**MARQUE****Maximum de l'inondation :** Oui**Visibilité :** Non**État du repère :** Non renseigné**Pérennité :** Aucune**Repère calculé :** Non renseigné**PHEC :** Non renseigné

Vue de la laisse - Auteur : SPC LACI
