Commune : **MONTMORILLON****Numéro 24 rue nouvelle**Rivière : **La Gartempe****1** Repère(s) sur le site**GÉNÉRAL****Unité de gestion :** Vienne-Charente-Atlantique**Code :** 24VCA_PAQ_S_82**Date de mise à jour :** 21/05/2024**Auteur :** SPC VCA

**30 Mars 2024**Nature de l'inondation : **Débordement de cours d'eau****Commentaires :** Gartempe 13Altitude calculée de l'eau : **89.578 m**Nature du repère : **Laisse d'inondation****GÉNÉRAL****Code :** 24VCA_PAQ_R_82_1**Date de mise à jour :****Auteur :** SPC VCA

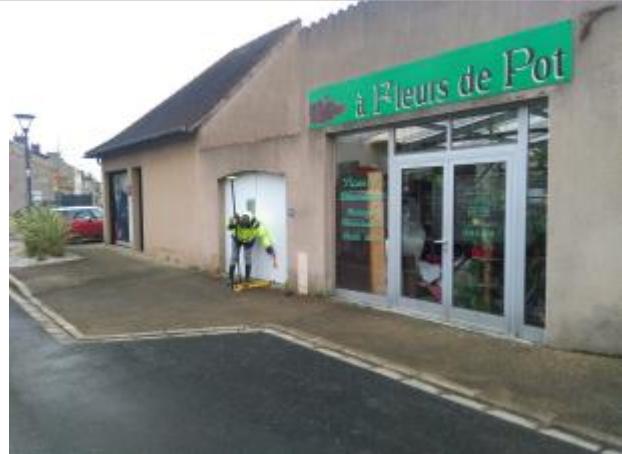
Vue du site - Auteur : SPC LACI

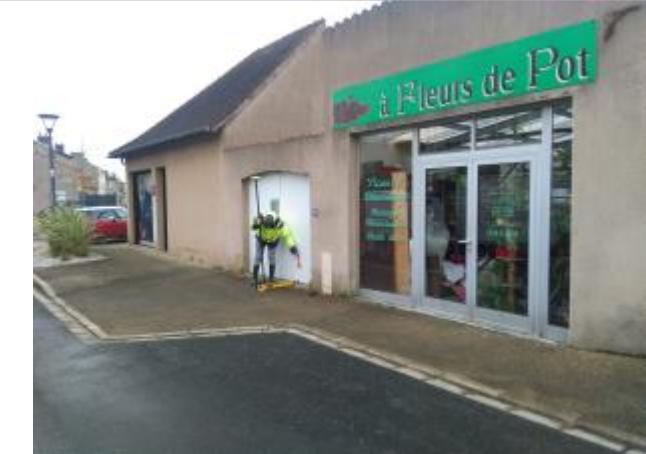
MARQUE**Maximum de l'inondation :** Oui**Visibilité :** Non**État du repère :** Non renseigné**Pérennité :** Aucune**Repère calculé :** Non renseigné**PHEC :** Non renseigné**SOURCE DE REPÉRAGE : RELEVÉS DE LAISSES SUITE AUX CRUES SUR LE BASSIN DE LA VIENNE FIN MARS-DÉBUT AVRIL 2024 - 04/04/2024****Type de repérage :** Campagne de terrain post-inondation**Organisme :** SPC Vienne - Charente - Atlantique**RELEVÉ POST-CRUE - 03/04/2024****Méthode :** GPS**Organisme :** SPC Loire-Allier-Cher-Indre**Commentaires sur le nivelllement :** Précision nivelllement : Bonne**Référence nivellée :** Autre type de référence**Système altimétrique :** NGF IGN 1969 (système normal)**Altitude de la référence (en m) :** 89.378 m**Différence entre le niveau d'eau et la référence (en m) :** 0.200 m**Altitude calculée de l'eau (en m) :** 89.578 m

Vue de la laisse - Auteur : SPC LACI
