Commune : **MONTMORILLON**Rivière : **La Gartempe****Face au 4, CCAS****1** Repère(s) sur le site**GÉNÉRAL****Unité de gestion :** Vienne-Charente-Atlantique**Code :** 24VCA_PAO_S_83**Date de mise à jour :** 21/05/2024**Auteur :** SPC VCA

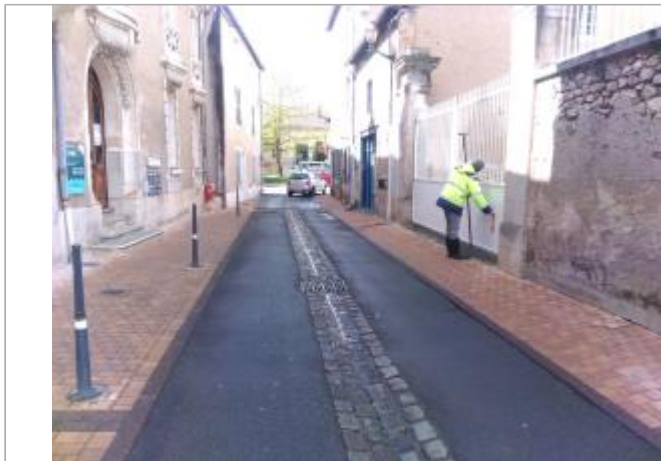
Vue du site - Auteur : SPC LACI

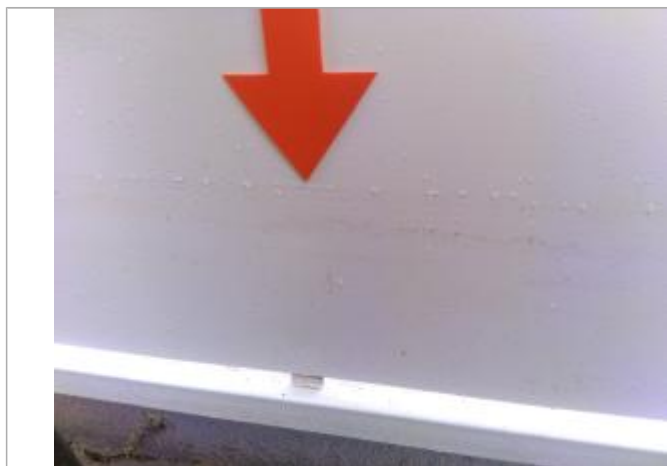
**30 Mars 2024**Nature de l'inondation : **Débordement de cours d'eau**Altitude calculée de l'eau : **89.977 m**Nature du repère : **Laisse d'inondation****Commentaires :** Gartempe 14**GÉNÉRAL****Code :** 24VCA_PAO_R_83_1**Date de mise à jour :****Auteur :** SPC VCA

Vue de la laisse - Auteur : SPC LACI

MARQUE**Maximum de l'inondation :** Oui**Visibilité :** Non**État du repère :** Non renseigné**Pérennité :** Aucune**Repère calculé :** Non renseigné**PHEC :** Non renseigné**SOURCE DE REPÉRAGE : RELEVÉS DE LAISSES SUITE AUX CRUES SUR LE BASSIN DE LA VIENNE FIN MARS-DÉBUT AVRIL 2024 - 04/04/2024****Type de repérage :** Campagne de terrain post-inondation**Organisme :** SPC Vienne - Charente - Atlantique**RELEVÉ POST-CRUE - 03/04/2024****Méthode :** GPS**Organisme :** SPC Loire-Allier-Cher-Indre**Commentaires sur le nivellement :** Précision nivellement : Bonne**Référence nivelée :** Autre type de référence**Système altimétrique :** NGF IGN 1969 (système normal)**Altitude de la référence (en m) :** 89.592 m**Différence entre le niveau d'eau et la référence (en m) :** 0.385 m**Altitude calculée de l'eau (en m) :** 89.977 m
