Commune : **MONTMORILLON**Rivière : **La Gartempe****Entrée du parking portail privé****1** Repère(s) sur le site**GÉNÉRAL****Unité de gestion :** Vienne-Charente-Atlantique**Code :** 24VCA_Paq_S_89**Date de mise à jour :** 21/05/2024**Auteur :** SPC VCA

Nature de l'inondation : **Débordement de cours d'eau**Nature du repère : **Laisse d'inondation****Commentaires :** Gartempe 2**GÉNÉRAL****Code :** 24VCA_Paq_R_89_1**Date de mise à jour :****Auteur :** SPC VCA

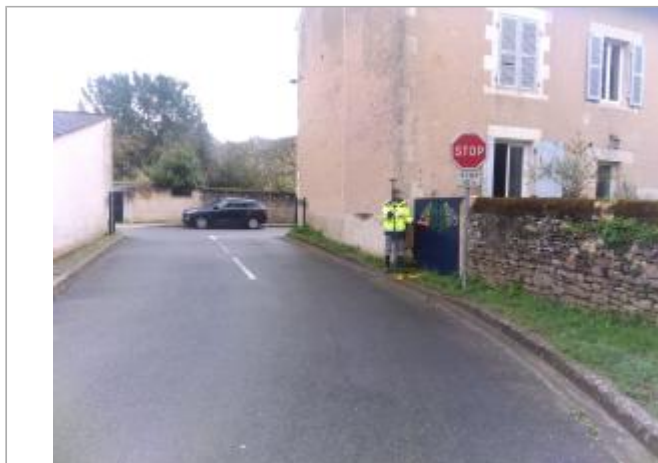
Vue du site - Auteur : SPC LACI

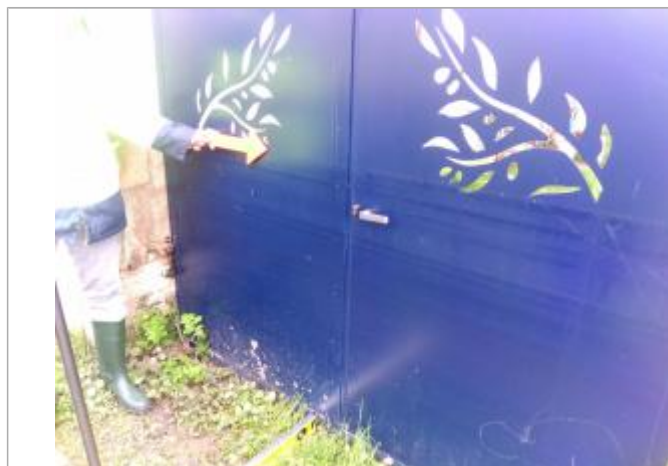
MARQUE**Maximum de l'inondation :** Oui**Visibilité :** Non**État du repère :** Non renseigné**Pérennité :** Aucune**Repère calculé :** Non renseigné**PHEC :** Non renseigné

Vue de la laisse - Auteur : SPC LACI
