Commune : SAINT-SAVIN

Château

Rivière : La Gartempe

GÉNÉRAL**Unité de gestion :** Vienne-Charente-Atlantique**Code :** 24VCA_PAQ_S_90**Date de mise à jour :** 21/05/2024**Auteur :** SPC VCA

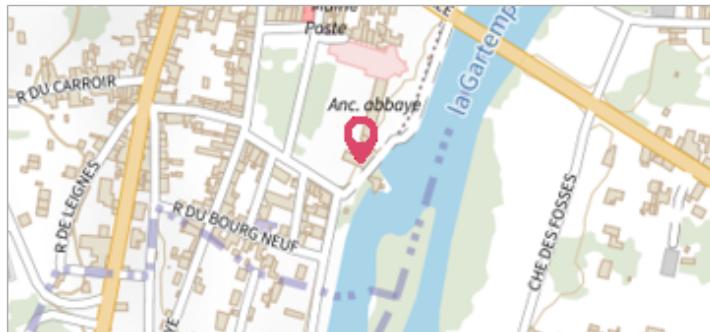
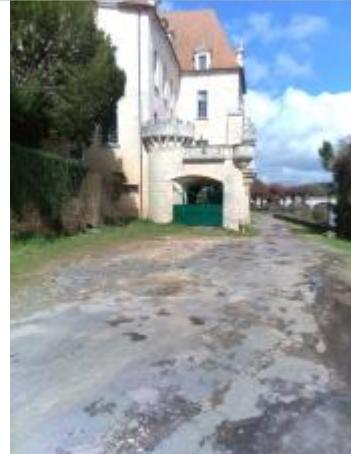
Vue du site - Auteur : SPC LACI

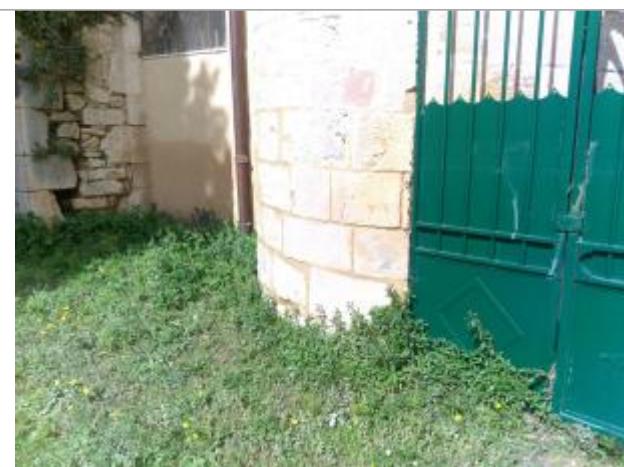
**30 Mars 2024**Nature de l'inondation : **Débordement de cours d'eau****Commentaires :** Gartempe 20Altitude calculée de l'eau : **80.052 m**Nature du repère : **Laisse d'inondation****GÉNÉRAL****Code :** 24VCA_PAQ_R_90_1**Date de mise à jour :****Auteur :** SPC VCA

Vue de la laisse - Auteur : SPC LACI

MARQUE**Maximum de l'inondation :** Oui**Visibilité :** Non**État du repère :** Non renseigné**Pérennité :** Aucune**Repère calculé :** Non renseigné**PHEC :** Non renseigné**SOURCE DE REPÉRAGE : RELEVÉS DE LAISSES SUITE AUX CRUES SUR LE BASSIN DE LA VIENNE FIN MARS-DÉBUT AVRIL 2024 - 04/04/2024****Type de repérage :** Campagne de terrain post-inondation**Organisme :** SPC Vienne - Charente - Atlantique**RELEVÉ POST-CRUE - 03/04/2024****Méthode :** GPS**Organisme :** SPC Loire-Allier-Cher-Indre**Commentaires sur le niveling :** Précision niveling : Bonne**Référence nivélée :** Autre type de référence**Système altimétrique :** NGF IGN 1969 (système normal)**Altitude de la référence (en m) :** 78.747 m**Différence entre le niveau d'eau et la référence (en m) :** 1.305 m**Altitude calculée de l'eau (en m) :** 80.052 m
