Commune : SAINT-GERMAIN

Porte église

Rivière : La Gartempe

1 Repère(s) sur le site**GÉNÉRAL****Unité de gestion :** Vienne-Charente-Atlantique**Code :** 24VCA_PAQ_S_94**Date de mise à jour :** 21/05/2024**Auteur :** SPC VCA

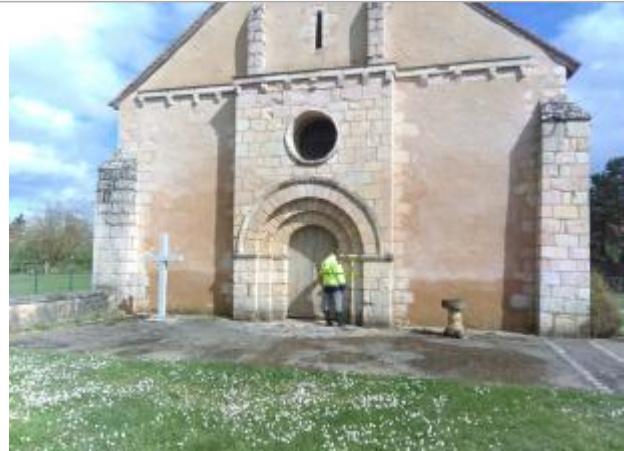
Vue du site - Auteur : SPC LACI

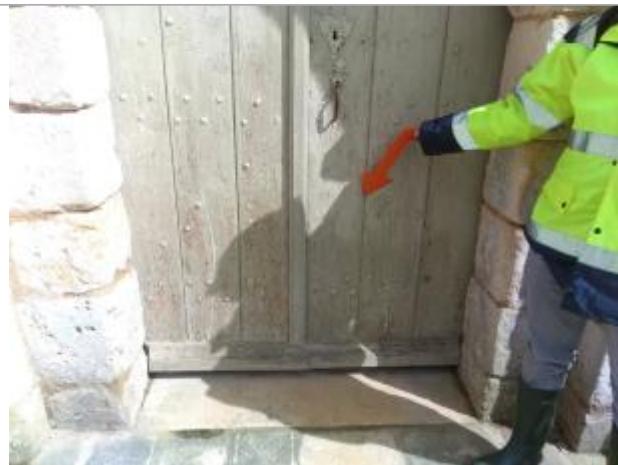
**30 Mars 2024**Nature de l'inondation : **Débordement de cours d'eau****Commentaires :** Gartempe 24Altitude calculée de l'eau : **80.027 m**Nature du repère : **Laisse d'inondation****GÉNÉRAL****Code :** 24VCA_PAQ_R_94_1**Date de mise à jour :****Auteur :** SPC VCA

MARQUE**Maximum de l'inondation :** Oui**Visibilité :** Non**État du repère :** Non renseigné**Pérennité :** Aucune**Repère calculé :** Non renseigné**PHEC :** Non renseigné

Vue de la laisse - Auteur : SPC LACI
