Commune : **SAINT-GERMAIN**Rivière : **La Gartempe****Maison #2****1** Repère(s) sur le site**GÉNÉRAL****Unité de gestion :** Vienne-Charente-Atlantique**Code :** 24VCA_PAO_S_96**Date de mise à jour :** 21/05/2024**Auteur :** SPC VCA

**30 Mars 2024**Nature de l'inondation : **Débordement de cours d'eau**Altitude calculée de l'eau : **79.265 m**Nature du repère : **Laisse d'inondation****Commentaires :** Gartempe 26**GÉNÉRAL****Code :** 24VCA_PAO_R_96_1**Date de mise à jour :****Auteur :** SPC VCA

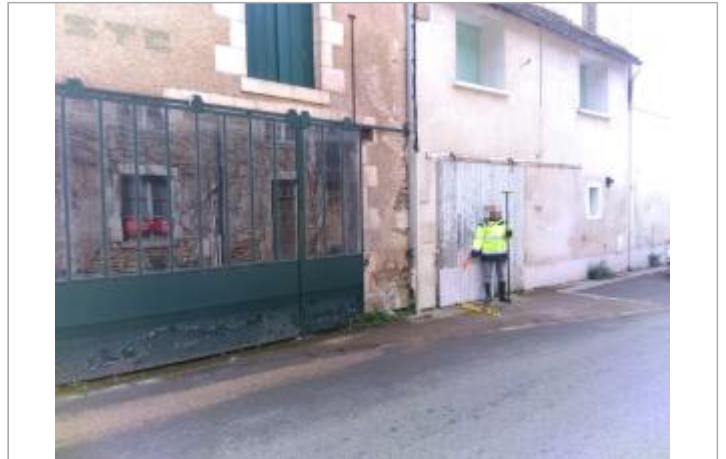
Vue du site - Auteur : SPC LACI

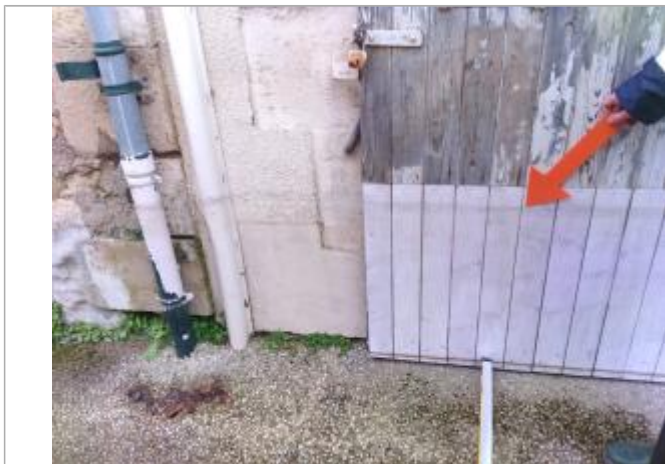
MARQUE**Maximum de l'inondation :** Oui**Visibilité :** Non**État du repère :** Non renseigné**Pérennité :** Aucune**Repère calculé :** Non renseigné**PHEC :** Non renseigné

Vue de la laisse - Auteur : SPC LACI
