Commune : MONTMORILLON

**Antiquaire**

Rivière : La Gartempe

**1** Repère(s) sur le site**GÉNÉRAL****Unité de gestion :** Vienne-Charente-Atlantique**Code :** 24VCA\_PAQ\_S\_98**Date de mise à jour :** 21/05/2024**Auteur :** SPC VCA

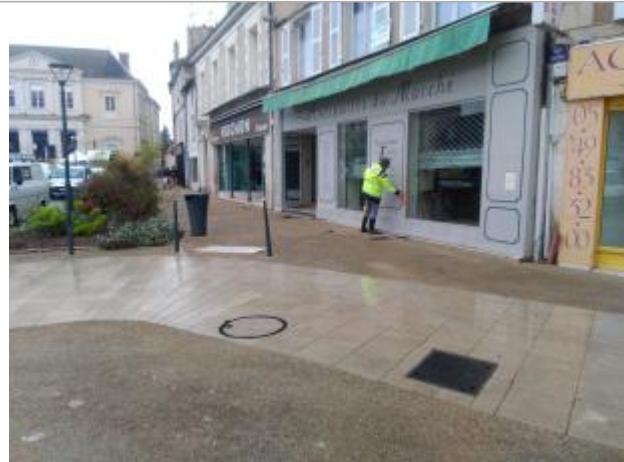
Vue du site - Auteur : SPC LACI

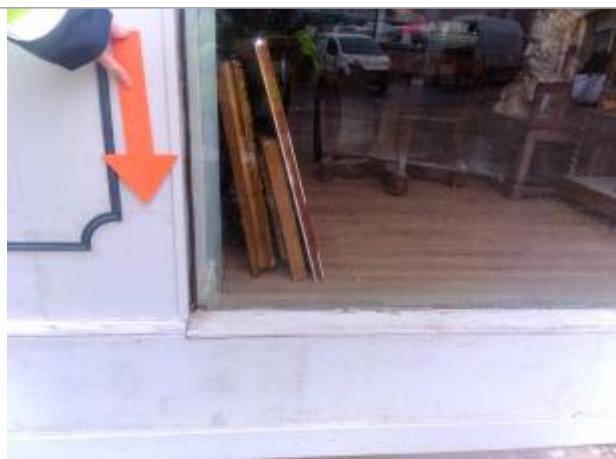
**30 Mars 2024**Nature de l'inondation : **Débordement de cours d'eau****Commentaires :** Gartempe 4Altitude calculée de l'eau : **89.757 m**Nature du repère : **Laisse d'inondation****GÉNÉRAL****Code :** 24VCA\_PAQ\_R\_98\_1**Date de mise à jour :****Auteur :** SPC VCA

Vue de la laisse - Auteur : SPC LACI

**MARQUE****Maximum de l'inondation :** Oui**Visibilité :** Non**État du repère :** Non renseigné**Pérennité :** Aucune**Repère calculé :** Non renseigné**PHEC :** Non renseigné**SOURCE DE REPÉRAGE : RELEVÉS DE LAISSES SUITE AUX CRUES SUR LE BASSIN DE LA VIENNE FIN MARS-DÉBUT AVRIL 2024 - 04/04/2024****Type de repérage :** Campagne de terrain post-inondation**Organisme :** SPC Vienne - Charente - Atlantique**RELEVÉ POST-CRUE - 03/04/2024****Méthode :** GPS**Organisme :** SPC Loire-Allier-Cher-Indre**Commentaires sur le niveling :** Précision niveling : Bonne**Référence nivélée :** Autre type de référence**Système altimétrique :** NGF IGN 1969 (système normal)**Altitude de la référence (en m) :** 89.112 m**Différence entre le niveau d'eau et la référence (en m) :** 0.645 m**Altitude calculée de l'eau (en m) :** 89.757 m
