Commune : MONTMORILLON

Rivière : La Gartempe

Parking côté du cabinet de médecine rue du four

1 Repère(s) sur le site**GÉNÉRAL****Unité de gestion :** Vienne-Charente-Atlantique**Code :** 24VCA_PAQ_S_99**Date de mise à jour :** 21/05/2024**Auteur :** SPC VCA

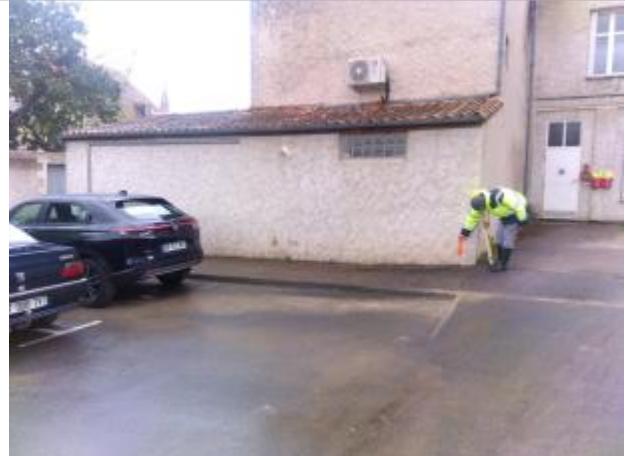
Vue du site - Auteur : SPC LACI

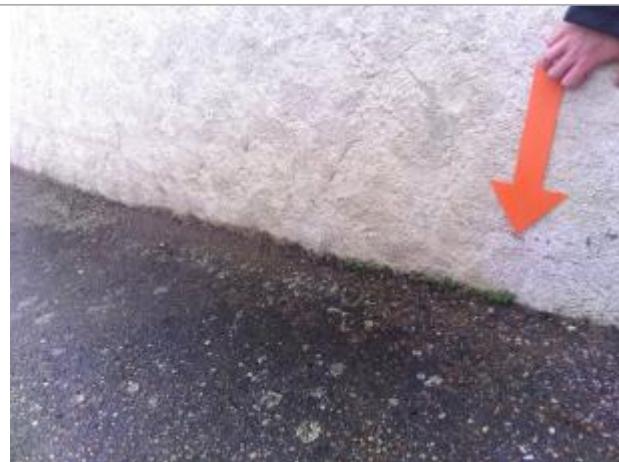
**30 Mars 2024****Nature de l'inondation :** Débordement de cours d'eau**Altitude calculée de l'eau :** **89.869 m****Nature du repère :** Laisse d'inondation**Commentaires :** Gartempe 5**GÉNÉRAL****Code :** 24VCA_PAQ_R_99_1**Date de mise à jour :****Auteur :** SPC VCA

MARQUE**Maximum de l'inondation :** Oui**Visibilité :** Non**État du repère :** Non renseigné**Pérennité :** Aucune**Repère calculé :** Non renseigné**PHEC :** Non renseigné

Vue de la laisse - Auteur : SPC LACI
