Commune : MONTMORILLON

WC public

Rivière : La Gartempe

1 Repère(s) sur le site**GÉNÉRAL****Unité de gestion :** Vienne-Charente-Atlantique**Code :** 24VCA_PAQ_S_102**Date de mise à jour :** 21/05/2024**Auteur :** SPC VCA

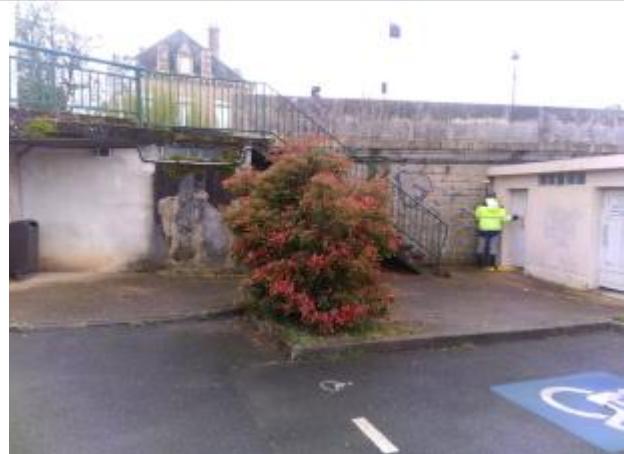
Vue du site - Auteur : SPC LACI

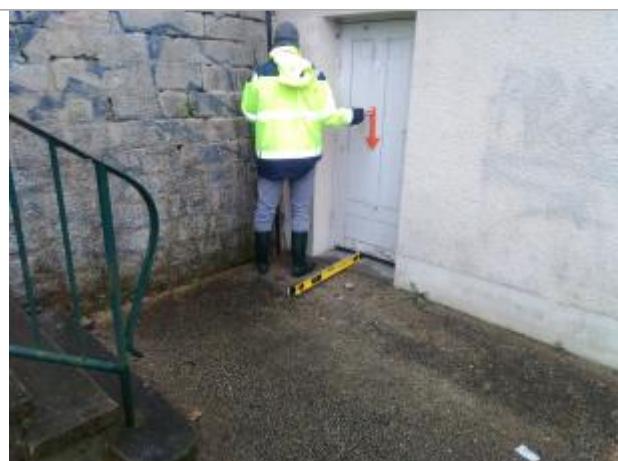
Vue de la laisse - Auteur : SPC LACI

MARQUE**Maximum de l'inondation :** Oui**Visibilité :** Non**État du repère :** Non renseigné**Pérennité :** Aucune**Repère calculé :** Non renseigné**PHEC :** Non renseigné**SOURCE DE REPÉRAGE : RELEVÉS DE LAISSES SUITE AUX CRUES SUR LE BASSIN DE LA VIENNE FIN MARS-DÉBUT AVRIL 2024 - 04/04/2024****Type de repérage :** Campagne de terrain post-inondation**Organisme :** SPC Vienne - Charente - Atlantique**RELEVÉ POST-CRUE - 03/04/2024****Méthode :** GPS**Organisme :** SPC Loire-Allier-Cher-Indre**Commentaires sur le niveling :** Précision niveling : Bonne**Référence nivélée :** Autre type de référence**Système altimétrique :** NGF IGN 1969 (système normal)**Altitude de la référence (en m) :** 89.370 m**Différence entre le niveau d'eau et la référence (en m) :** 0.840 m**Altitude calculée de l'eau (en m) :** 90.21 m
