Commune : MONTMORILLON

Rivière : La Gartempe

GÉNÉRAL**Unité de gestion :** Vienne-Charente-Atlantique**Code :** 24VCA_PAQ_S_103**Date de mise à jour :** 21/05/2024**Auteur :** SPC VCA

SOURCE DE REPÉRAGE : RELEVÉS DE LAISSES SUITE AUX CRUES SUR LE BASSIN DE LA VIENNE FIN MARS-DÉBUT AVRIL 2024 - 04/04/2024**Type de repérage :** Campagne de terrain post-inondation
Organisme : SPC Vienne - Charente - Atlantique**RELEVÉ POST-CRUE - 03/04/2024****Méthode :** GPS**Organisme :** SPC Loire-Allier-Cher-Indre**Commentaires sur le niveling :** Précision niveling : Bonne**Référence nivélée :** Autre type de référence**Système altimétrique :** NGF IGN 1969 (système normal)**Altitude de la référence (en m) :** 90.007 m**Différence entre le niveau d'eau et la référence (en m) :** 0.465 m**Altitude calculée de l'eau (en m) :** 90.472 m

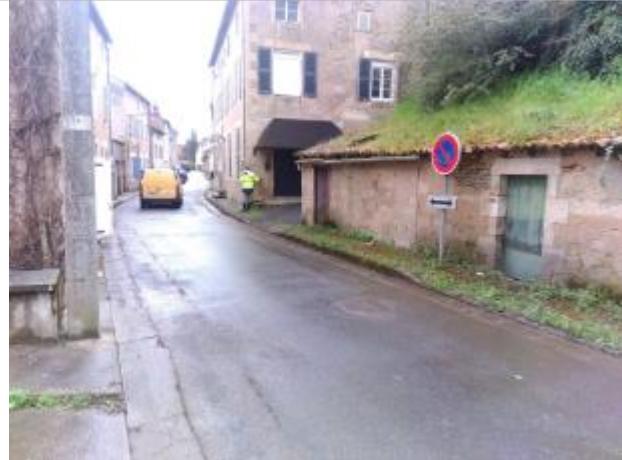
Vue du site - Auteur : SPC LACI

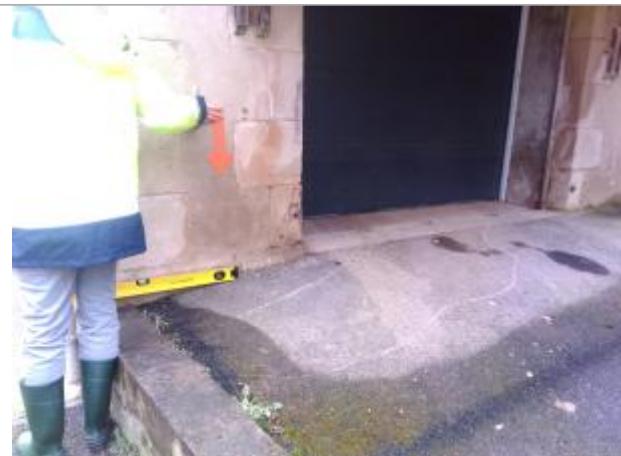
**30 Mars 2024**Nature de l'inondation : **Débordement de cours d'eau****Commentaires :** Gartempe 9Altitude calculée de l'eau : **90.472 m**Nature du repère : **Laisse d'inondation****GÉNÉRAL****Code :** 24VCA_PAQ_R_103_1**Date de mise à jour :****Auteur :** SPC VCA

MARQUE**Maximum de l'inondation :** Oui**Visibilité :** Non**État du repère :** Non renseigné**Pérennité :** Aucune**Repère calculé :** Non renseigné**PHEC :** Non renseigné

Vue de la laisse - Auteur : SPC LACI
