Commune : **MARCILLY-SUR-VIENNE**Rivière : **La Vienne****Derrière mobil-home****1** Repère(s) sur le site**GÉNÉRAL****Unité de gestion :** Vienne-Charente-Atlantique**Code :** 24VCA\_PAQ\_S\_126**Date de mise à jour :** 21/05/2024**Auteur :** SPC VCA

**31 mars 2024**Nature de l'inondation : **Débordement de cours d'eau**Altitude calculée de l'eau : **40.772 m**Nature du repère : **Laisse d'inondation****Commentaires :** Vienne 9**GÉNÉRAL****Code :** 24VCA\_PAQ\_R\_126\_1**Date de mise à jour :****Auteur :** SPC VCA

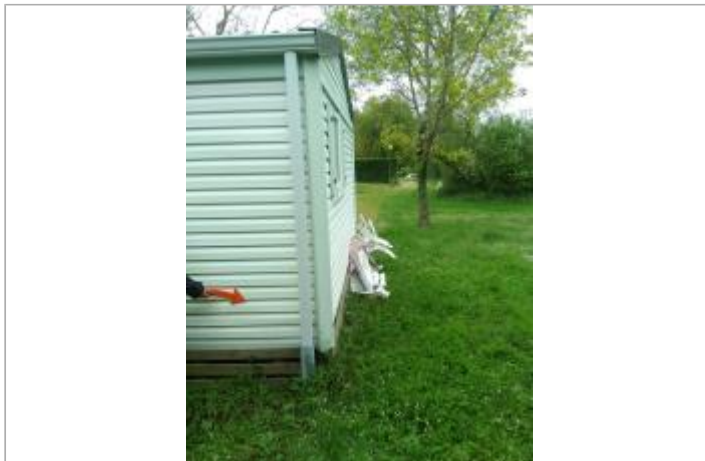
Vue du site - Auteur : SPC LACI

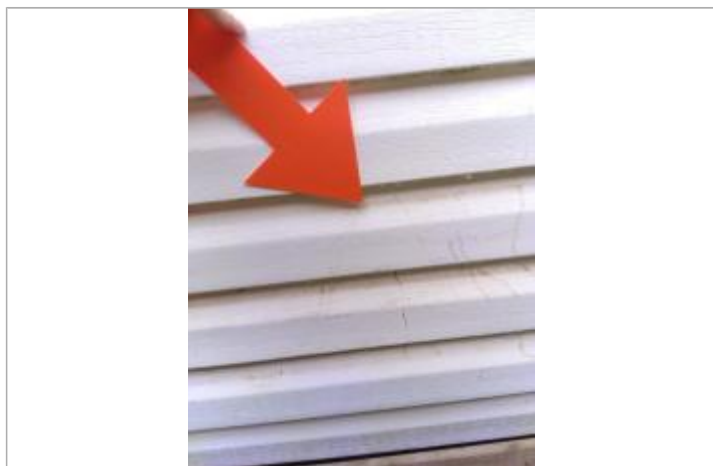
**MARQUE****Maximum de l'inondation :** Oui**Visibilité :** Non**État du repère :** Non renseigné**Pérennité :** Aucune**Repère calculé :** Non renseigné**PHEC :** Non renseigné

Vue de la laisse - Auteur : SPC LACI
