Commune : **BRESSEY-SUR-TILLE**Rivière : **La rivière de Gourmerault****Pont de la RD 107 sur le Gourmerault****1** Repère(s) sur le site**GÉNÉRAL****Unité de gestion :** Saône-Doubs**Code :** 24EHTILLE\_S\_27**Date de mise à jour :** 23/05/2024**Auteur :** EPTB Saône et Doubs

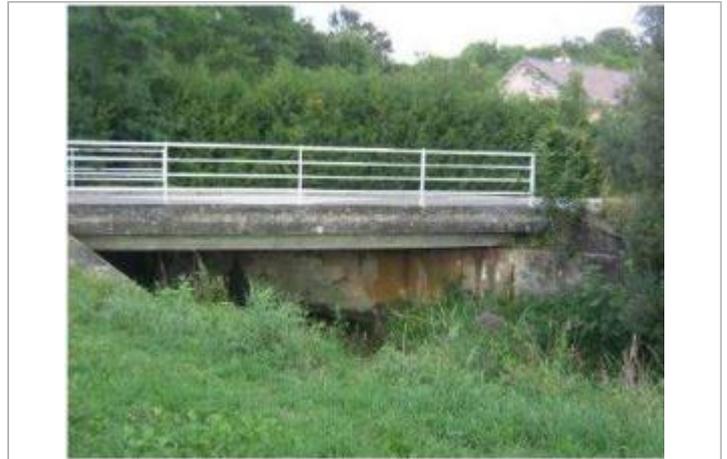
photo du site

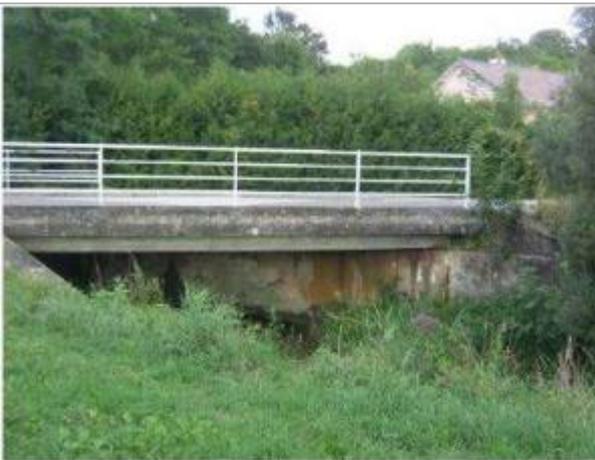
**Mai 2013**Nature de l'inondation : **Débordement de cours d'eau**Altitude calculée de l'eau : **211 m**Nature du repère : **Témoignage oral****Commentaires :** Eau affleure les berges en rive droite aval, 10cm sous le tablier du pont (Témoignage HYDRATEC)**GÉNÉRAL****Code :** 24EHTILLE\_R\_27\_1**Date de mise à jour :** 23/05/2024**Auteur :** EPTB Saône et Doubs**MARQUE****Maximum de l'inondation :** Oui**Visibilité :** Non**État du repère :** Non renseigné**Pérennité :** Non renseigné**Repère calculé :** Non renseigné**PHEC :** Non renseigné**SOURCE DE REPÉRAGE :** ETUDE HYDRAULIQUE GLOBALE DE LA ZONE INONDABLE DE LA TILLE ET DE LA NORGES - PPRI, HYDRATEC ET SINTEGRA POUR LA DDT21 - 01/11/2014**Type de repérage :** Source bibliographique**Organisme :** HYDRATEC**NIVELLEMENT INITIAL****Méthode :** Nivellement direct**Organisme :** SINTEGRA**Commentaires sur le nivellement :** nivellement sans doute à vérifier (certaines altitudes arrondies au mètre)**Référence nivelée :** Marque d'inondation**Système altimétrique :** NGF IGN 1969 (système normal)**Altitude de la référence (en m) :** 211.000 m**Altitude calculée de l'eau (en m) :** 211 m

Vue rapprochée du repère
