Commune : **RENTY**Rivière : **L' Aa****18 La Place****Commentaires** : Laisse d'inondation sur le mur de la boulangerie**1** Repère(s) sur le site**GÉNÉRAL****Unité de gestion** : Artois-Picardie**Code** : WEB_S_202406060616**Date de mise à jour** : 06/06/2024**Auteur** : rlavie

**10 Novembre 2023**Nature de l'inondation : **Débordement de cours d'eau**Altitude calculée de l'eau : **non déterminé**Nature du repère : **Laisse d'inondation****Commentaires** : Laisse d'inondation sur le mur principal de la boulangerie**GÉNÉRAL****Code** : WEB_R_202406061705**Date de mise à jour** :**Auteur** : rlavie

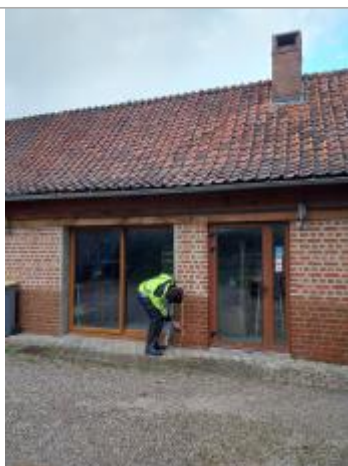
Vue de la marque

MARQUE**Maximum de l'inondation** : Non renseigné**État du repère** : Non renseigné**SOURCE DE REPÉRAGE** : SPC SMYL - 21/01/2020**Organisme** : SPC Seine moyenne - Yonne - Loing**NIVELLEMENT CRUE NOVEMBRE 2023 - 15/11/2023****Organisme** : SPC SMYL**Commentaires sur le nivellement** : Pas de nivellement de la référence faute de réception correcte du GPS**Description référence du repère** : Au sol au droit de la marque**Système altimétrique** : NGF IGN 1969 (système normal)**Différence entre le niveau d'eau et la référence (en m)** : 0.900 m
