Commune : **RENTY**Rivière : **L' Aa****18 La Place****Commentaires** : Laisse d'inondation sur le mur de la boulangerie**1**

**GÉNÉRAL****Unité de gestion** : Bassins du Nord**Code** : WEB\_S\_202406060616**Date de mise à jour** : 06/06/2024**Auteur** : rlavie

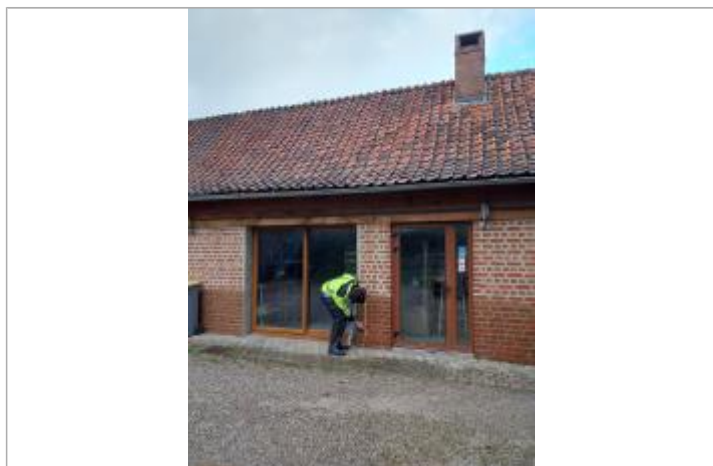
Vue de la marque

**10 novembre 2023**Altitude calculée de l'eau : **non déterminé**Nature de l'inondation : **Débordement de cours d'eau**Nature du repère : **Laisse d'inondation****Commentaires** : Laisse d'inondation sur le mur principal de la boulangerie**GÉNÉRAL****Code** : WEB\_R\_202406061705**Date de mise à jour** :**Auteur** : rlavie

**MARQUE****Maximum de l'inondation** : Non renseigné**État du repère** : Non renseigné**SOURCE DE REPÉRAGE** : SPC SMYL - 21/01/2020**Organisme(s)** : SPC Seine moyenne - Yonne - Loing**NIVELLEMENT CRUE NOVEMBRE 2023 - 15/11/2023****Organisme** : SPC SMYL**Commentaires sur le nivellement** : Pas de nivellement de la référence faute de réception correcte du GPS**Description référence du repère** : Au sol au droit de la marque**Système altimétrique** : NGF IGN 1969 (système normal)**Différence entre le niveau d'eau et la référence (en m)** : 0.900 m
