Commune : SAINT-MARTIN-DE-LA-LIEUE

Rivière : La Touques

Façade bâtiment "Salle de sport", 20 rue de l'Europe.

Unité de gestion : Seine aval-Côtiers Normands**Code :** WEB_S_202406133916**Date de mise à jour :** 20/06/2024**Auteur :** SPC.SACN

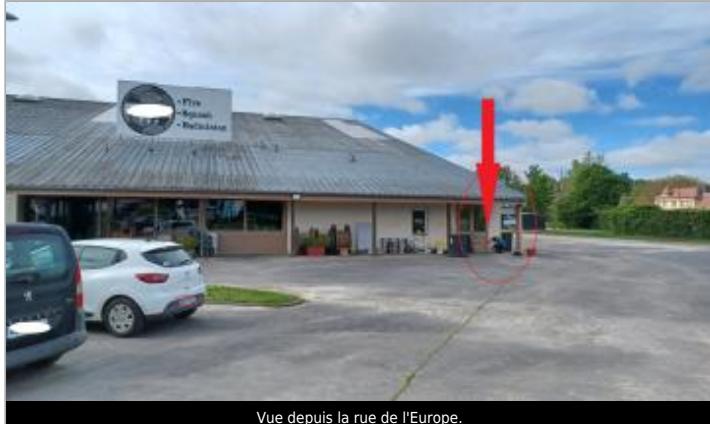
Commentaires : Partie de la façade se situe à l'extrême droite du bâtiment (en lui faisant face), à proximité immédiate d'une porte fenêtre.

Vue depuis la rue de l'Europe.

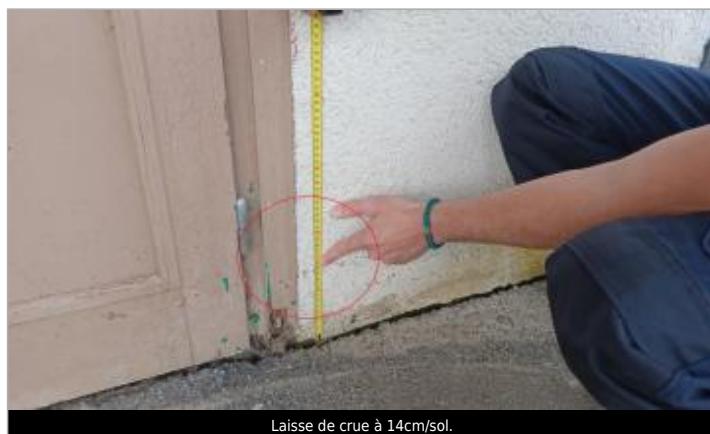
**12 2024**Nature de l'inondation : **Débordement de cours d'eau****Commentaires :** Laisse de crue à 14 cm/sol.Altitude calculée de l'eau : **55.21 m**Nature du repère : **Laisse d'inondation**

Laisse de crue à 14cm/sol.

Maximum de l'inondation : Oui**Visibilité :** Non**État du repère :** Mauvais**Pérennité :** Aucune**Repère calculé :** Non**PHEC :** Non renseigné**SOURCE DE REPÉRAGE : VISITE DE TERRAIN SPC SACN - 11/03/2020****Type de repérage :** Campagne de terrain post-inondation
Organisme : SPC Seine aval - Côtiers normands**NIVELLEMENT DU SPC/SACN. LE SPC N'EST PAS GÉOMÈTRE EXPERT, LES COTES SONT DONNÉES À TITRE INDICATIF. - 17/05/2024****Méthode :** Méthode combinée**Organisme :** SPC Seine aval - Côtiers normands**Commentaires sur le niveling :** Précision instrument: +/- 1 cm.**Référence nivélée :** Autre type de référence**Description référence du repère :** Sol au pied du mur.**Système altimétrique :** NGF IGN 1969 (système normal)**Altitude de la référence (en m) :** 55.070 m**Différence entre le niveau d'eau et la référence (en m) :** 0.140 m**Altitude calculée de l'eau (en m) :** 55.21 m
