Commune : **FAUQUEMBERGUES**Rivière : **L' Aa****Arrière du local du club de foot****Commentaires** : porte d'accès arrière**2**

GÉNÉRAL**Unité de gestion** : Bassins du Nord**Code** : WEB_S_202406131639**Date de mise à jour** : 13/06/2024**Auteur** : SPC BN

**7 novembre 2023**Altitude calculée de l'eau : **76.289 m**Nature de l'inondation : **Débordement de cours d'eau**Nature du repère : **Témoignage oral****Commentaires** : témoignage d'un membre du club qui s'occupait des dégâts après la crue : il y a eu 2 cm d'eau à l'intérieur.**GÉNÉRAL****Code** : WEB_R_202406132353**Date de mise à jour** :**Auteur** : SPC BN

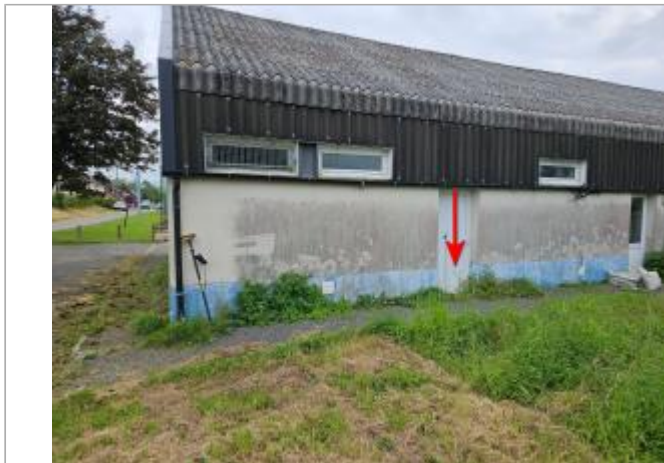
accès arrière

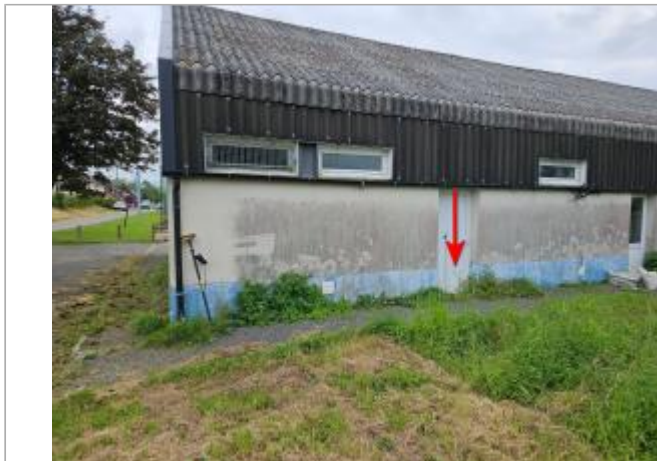
accès arrière

**10 novembre 2023**Nature de l'inondation : **Débordement de cours d'eau**Altitude calculée de l'eau : **76.669 m**Nature du repère : **Marque peinture ou encre****Commentaires** : Témoignage oral et visuel : la deuxième crue de novembre a été plus forte + un repère a été fait à 40cm sur la porte**GÉNÉRAL****Code** : WEB_R_202406133107**Date de mise à jour** :**Auteur** : SPC BN
