Commune : **FAUQUEMBERGUES**Rivière : **L' Aa****Arrière du local du club de foot****Commentaires** : porte d'accès arrière**2** Repère(s) sur le site**GÉNÉRAL****Unité de gestion** : Bassins du Nord**Code** : WEB\_S\_202406131639**Date de mise à jour** : 13/06/2024**Auteur** : SPC BN

**7 novembre 2023**Altitude calculée de l'eau : **76.289 m**Nature de l'inondation : **Débordement de cours d'eau**Nature du repère : **Témoignage oral****Commentaires** : témoignage d'un membre du club qui s'occupait des dégâts après la crue : il y a eu 2 cm d'eau à l'intérieur.**GÉNÉRAL****Code** : WEB\_R\_202406132353**Date de mise à jour** :**Auteur** : SPC BN

**10 novembre 2023**Nature de l'inondation : **Débordement de cours d'eau**Altitude calculée de l'eau : **76.669 m**Nature du repère : **Marque peinture ou encre****Commentaires** : Témoignage oral et visuel : la deuxième crue de novembre a été plus forte + un repère a été fait à 40cm sur la porte**GÉNÉRAL****Code** : WEB\_R\_202406133107**Date de mise à jour** :**Auteur** : SPC BN

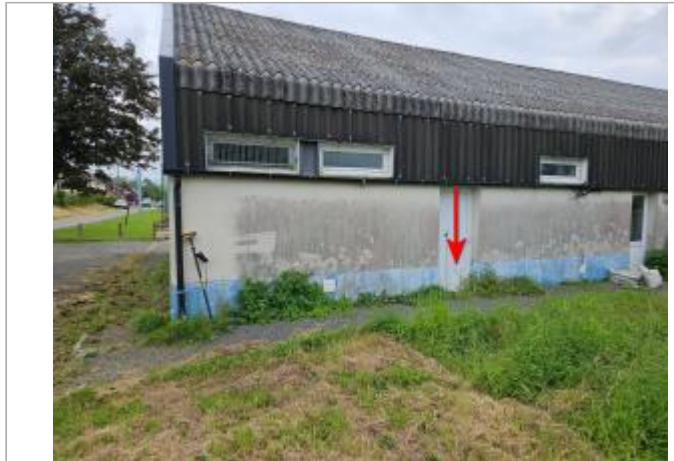
accès arrière

**Référence nivelée** : Autre type de référence**Description référence du repère** : sol à une dizaine de mètres de la porte**Système altimétrique** : NGF IGN 1969 (système normal)**Altitude de la référence (en m)** : 76.231 m**Différence entre le niveau d'eau et la référence (en m)** : 0.058 m**Altitude calculée de l'eau (en m)** : 76.289

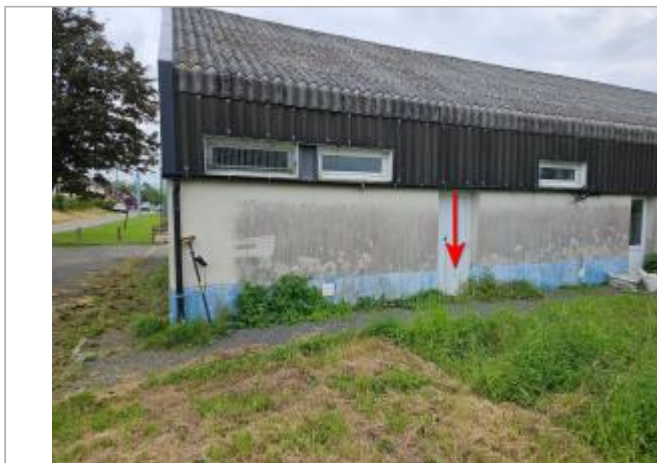
accès arrière

**Référence nivelée** : Autre type de référence**Description référence du repère** : sol à une dizaine de mètres de la porte**Système altimétrique** : NGF IGN 1969 (système normal)**Altitude de la référence (en m)** : 76.231 m**Différence entre le niveau d'eau et la référence (en m)** : 0.438 m**Altitude calculée de l'eau (en m)** : 76.669

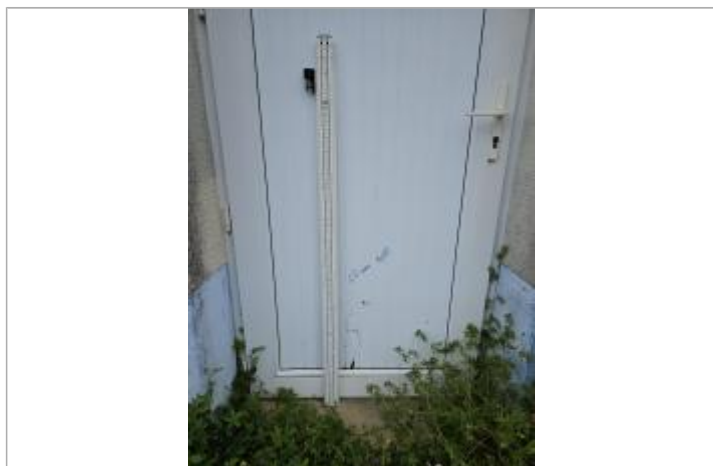
**MARQUE****Maximum de l'inondation** : Oui**Visibilité** : Oui**État du repère** : Bon**Pérennité** : Longue**SOURCE DE REPÉRAGE** : CAMPAGNE LAISSES DE CRUE AA NOVEMBRE 2023 - 07/11/2023**Type de repérage** : Campagne de terrain post-inondation**Organisme(s)** : CEREMA Nord - Picardie**NIVELLEMENT CRUE AA NOVEMBRE 2023 - 30/05/2024****Méthode** : Méthode combinée**Organisme** : SPC Artois - Picardie**Commentaires sur le nivellement** : Hauteur marquée sur la porte : 0.40m

marque sur la porte
