Commune : FAUQUEMBERGUES

Arrière du local du club de foot

Rivière : L' Aa

Code : WEB_S_202406131639

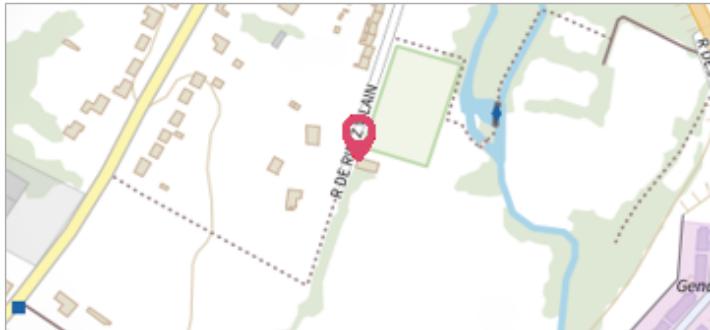
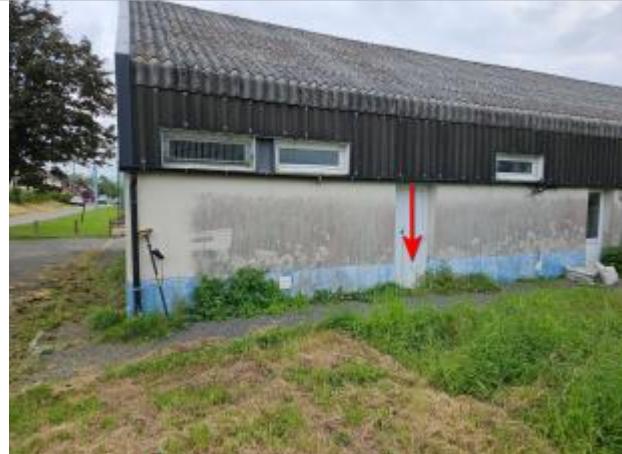
Commentaires : porte d'accès arrière

accès arrière

Commentaires : témoignage d'un membre du club qui s'occupait des dégâts après la crue : il y a eu 2 cm d'eau à l'intérieur.
