Commune : FAUQUEMBERGUES

Rivière : L' Aa

Arrière du local du club de foot

**SOURCE DE REPÉRAGE : CAMPAGNE LAISSES DE CRUE AA
 NOVEMBRE 2023 - 07/11/2023**

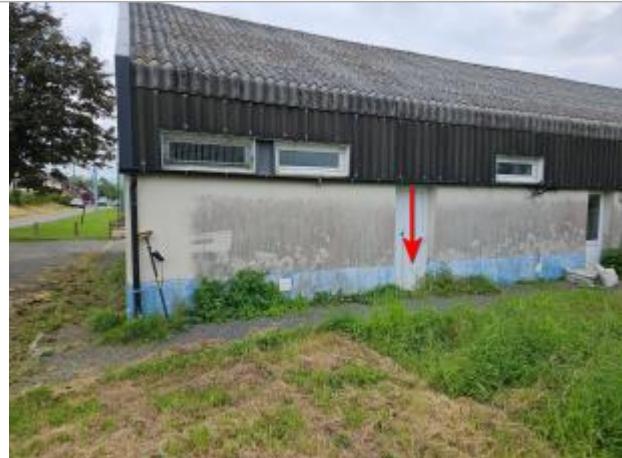
Commentaires : porte d'accès arrière

accès arrière

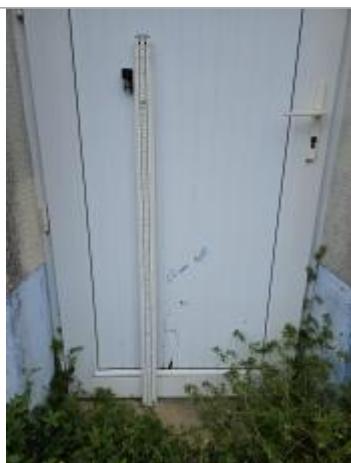
Commentaires : Témoignage oral et visuel : la deuxième crue de novembre a été plus forte + un repère a été fait à 40cm sur la porte

marque sur la porte

Maximum de l'inondation : Oui
 Visibilité : Oui État du repère : Bon
 Pérennité : Longue

Méthode : Méthode combinée
 Organisme : SPC Artois - Picardie
 Commentaires sur le niveling : Hauteur marquée sur la porte : 0.40m
 Différence entre point GPS et théodolite : +0.038m
 Référence nivélée : Autre type de référence
 Description référence du repère : sol à une dizaine de mètres de la porte
 Système altimétrique : NGF IGN 1969 (système normal)
 Altitude de la référence (en m) : 76.231 m
 Différence entre le niveau d'eau et la référence (en m) : 0.438 m
 Altitude calculée de l'eau (en m) : 76.669 m
