Commune : SAINT-MARTIN-DE-LA-LIEUE

Rivière : La Touques

Porte acier sur façade "Carrosserie", 211 route de Livarot.**Commentaires :** La porte se situe à proximité immédiate des 2 portes de garages de la partie atelier du garage.
Le cours d'eau à l'origine de l'inondation est la Martinière.**1** Repère(s) sur le site**GÉNÉRAL****Unité de gestion :** Seine aval-Côtiers Normands**Code :** WEB_S_202406142622 **Date de mise à jour :** 20/06/2024**Auteur :** SPC.SACN

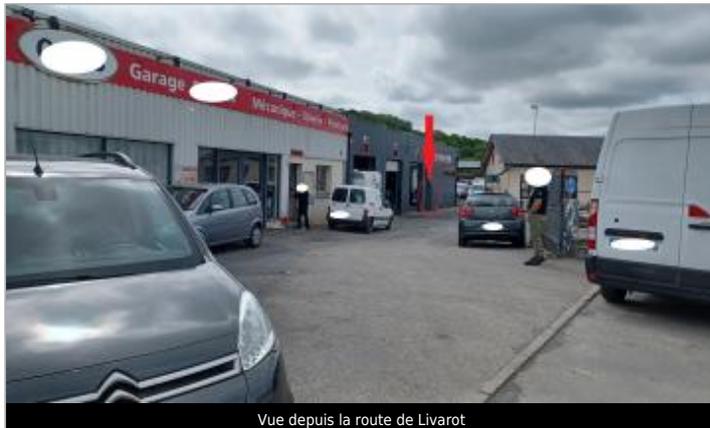
Vue depuis la route de Livarot

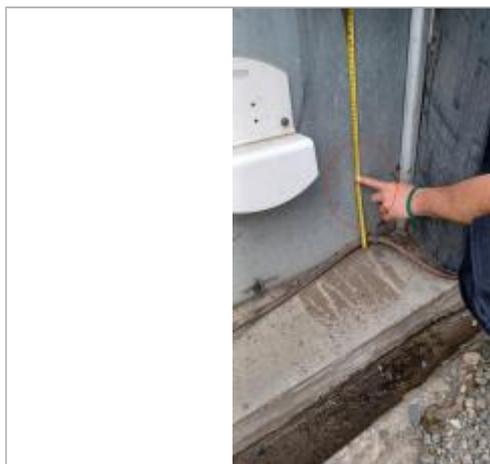
Nature de l'inondation : **Débordement de cours d'eau**Nature du repère : **Laisse d'inondation****Commentaires :** Laisse de crue à 24 cm/dalle béton sous la porte.**GÉNÉRAL****Code :** WEB_R_202406145531**Date de mise à jour :****Auteur :** SPC.SACN

Laisse de crue à 24 cm/ dalle béton
