Commune : **SAINT-MARTIN-DE-LA-LIEUE**Rivière : **La Touques****Porte acier sur façade "Carrosserie", 211 route de Livarot.****Commentaires :** La porte se situe à proximité immédiate des 2 portes de garages de la partie atelier du garage.
Le cours d'eau à l'origine de l'inondation est la Martinière.**1** Repère(s) sur le site**GÉNÉRAL****Unité de gestion :** Seine aval-Côtiers Normands**Code :** WEB_S_202406142622 **Date de mise à jour :** 20/06/2024**Auteur :** SPC.SACN

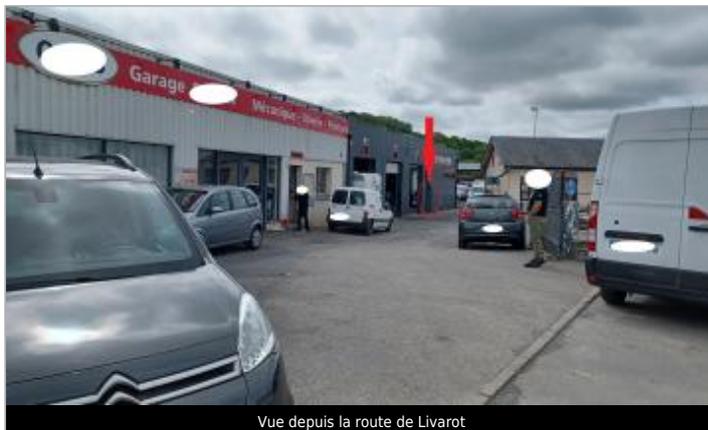
Vue depuis la route de Livarot

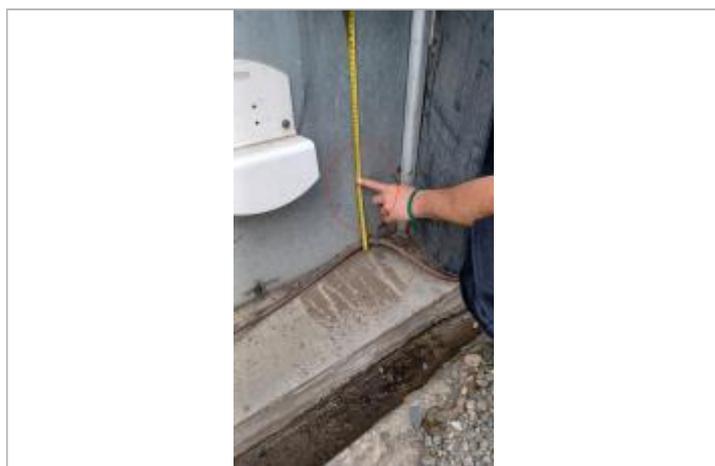
Nature de l'inondation : **Débordement de cours d'eau**Nature du repère : **Laisse d'inondation****Commentaires :** Laisse de crue à 24 cm/dalle béton sous la porte.**GÉNÉRAL****Code :** WEB_R_202406145531**Date de mise à jour :****Auteur :** SPC.SACN

Laisse de crue à 24 cm/ dalle béton
