Commune : **AUXEY-DURESSES**Rivière : **Le ruisseau de Meursault****Hameau de Melin. Château 2 rue d'Amont (rte d'Orches), au pied de la fenêtre****Commentaires** : Laisse de crue n°8, positionnée d'après photo à proximité du ruisseau des Cloux.**1**

**GÉNÉRAL****Unité de gestion** : Saône-Doubs**Code** : 24AUXMEUR\_S\_6**Date de mise à jour** : 17/06/2024**Auteur** : EPTB Saône et Doubs

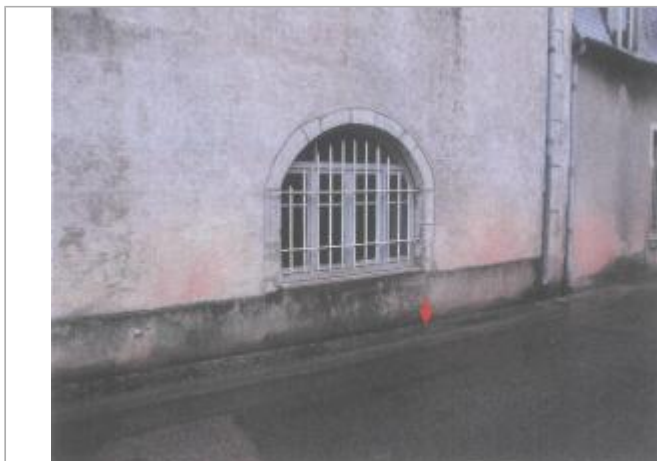
Vue générale du site

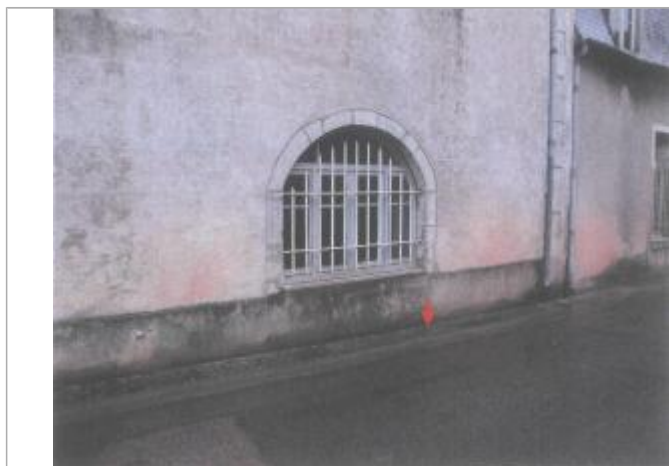
**Juillet 1988**Nature de l'inondation : **Débordement de cours d'eau**Altitude calculée de l'eau : **296.73 m**Nature du repère : **Témoignage oral****Commentaires** : 63 cm d'eau dans la rue**GÉNÉRAL****Code** : 24AUXMEUR\_R\_6\_1**Date de mise à jour** :**Auteur** : EPTB Saône et Doubs

Vue rapprochée du repère
