Commune : MEURSAULT

Rivière : Le ruisseau de Meursault

14 rue Mouchoux, seuil de l'entrée de maison

GÉNÉRAL**Unité de gestion :** Saône-Doubs**Code :** 24AUXMEUR_S_16**Date de mise à jour :** 17/06/2024**Auteur :** EPTB Saône et Doubs

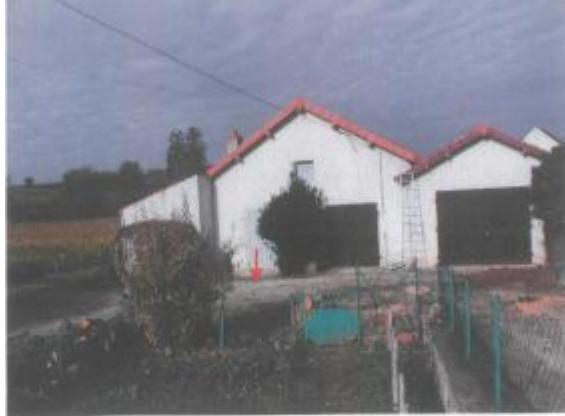
Vue générale du site

Commentaires : Laisse de crue n°30, positionnée d'après photo à proximité du ruisseau des Cloux.**1**

*Photo du site (La flèche indique le point de repérage de référence).*

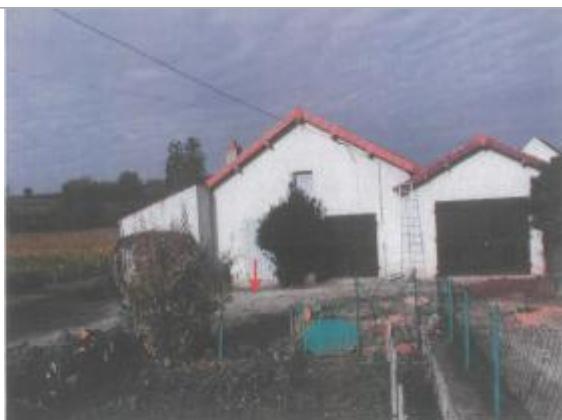
Vue rapprochée du repère

**2006**Nature de l'inondation : **Débordement de cours d'eau**Nature du repère : **Témoignage oral****Commentaires :** date incertaine ("une vingtaine d'années"), 1.3 à 1.4m d'eau dans la maison "de l'eau jusqu'aux aisselles")**GÉNÉRAL****Code :** 24AUXMEUR_R_16_1**Date de mise à jour :****Auteur :** EPTB Saône et Doubs

*Photo du site (La flèche indique le point de repérage de référence).*
