Commune : **SAINT-MARTIN-DE-LONDRES**

Boulangerie de la place (la tour de la place)

Unité de gestion : Méditerranée Ouest
 Code : 24ORB23_S_207 Date de mise à jour : 15/10/2024
 Auteur : SPC MO

Code : 24ORB23_R_207_1 Date de mise à jour : 15/10/2024
 Auteur : SPC MO

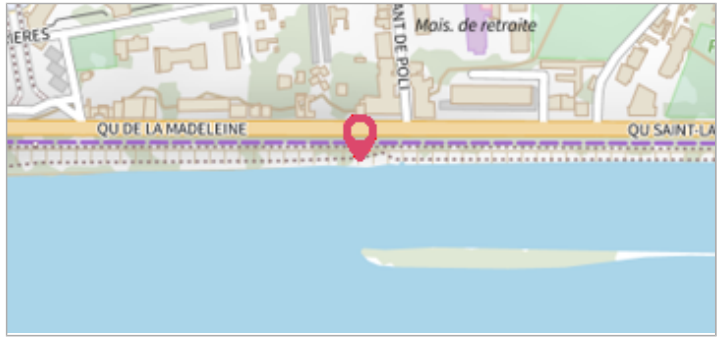
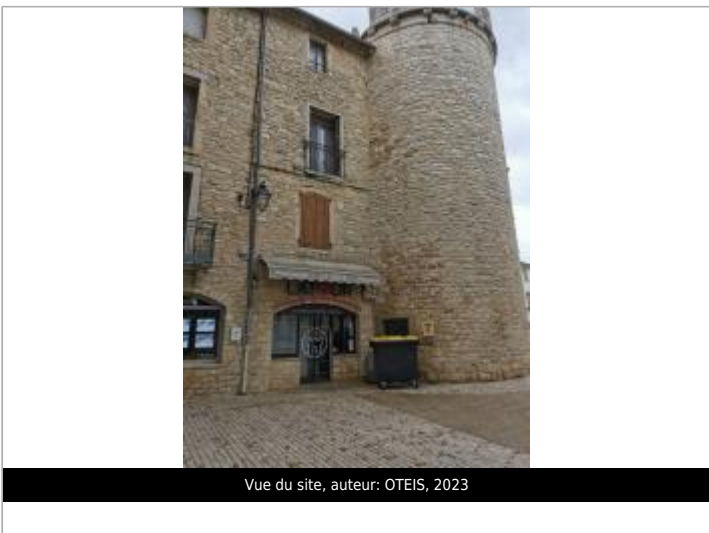
Commentaires : Marque blanco sur mur droit de la porte de la boulangerie - Trace sur la vitre (probablement sous estimée)

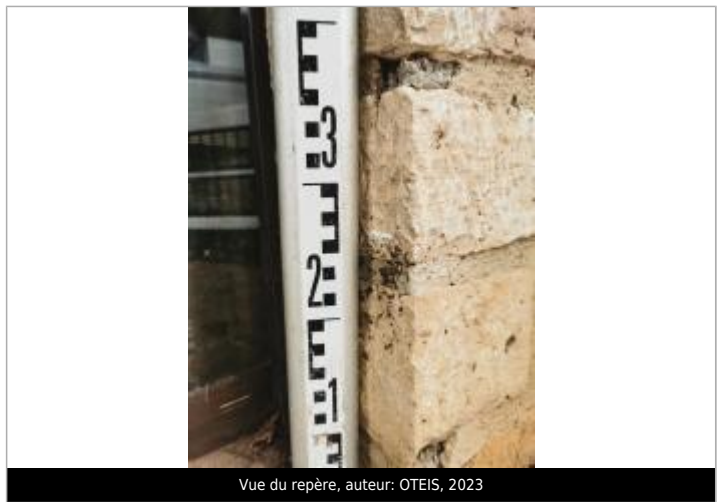
Maximum de l'inondation : Oui
 Visibilité : Non État du repère : Disparu
 Pérennité : Aucune Repère calculé : Non renseigné
 PHEC : Non renseigné
