Commune : SAINT-MARTIN-DE-LONDRES

Rivière : Ruisseau de Rieutort

Grillage dans le lit du Rieutort - chemin du moulin

1 Repère(s) sur le site**GÉNÉRAL****Unité de gestion :** Méditerranée Ouest**Code :** 24ORB23_S_219**Date de mise à jour :** 17/06/2024**Auteur :** SPC MO

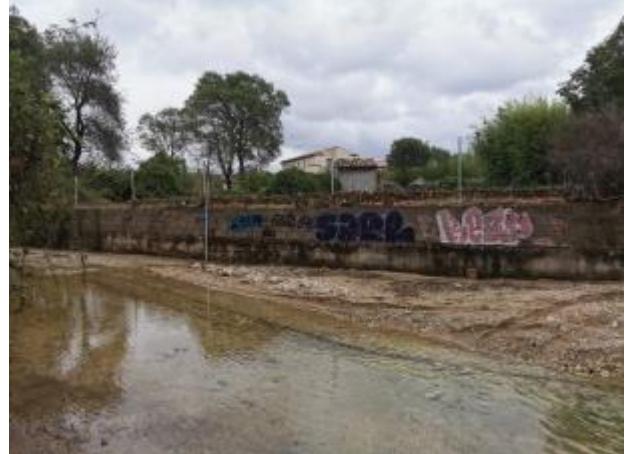
Vue du site, auteur: OTEIS, 2023

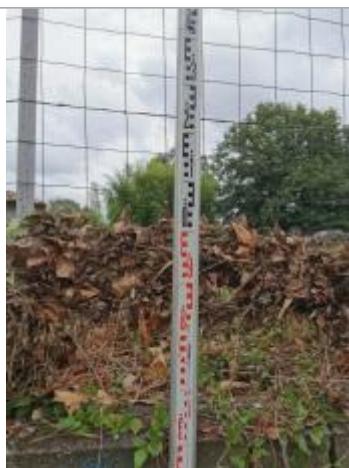
**16 Septembre 2023****Nature de l'inondation :** Débordement de cours d'eau**Altitude calculée de l'eau :** **187.661 m****Nature du repère :** Laisse d'inondation**Commentaires :** Dépôt végétaux sur grillage - flèche bleue indicatrice**GÉNÉRAL****Code :** 24ORB23_R_219_1**Date de mise à jour :****Auteur :** SPC MO

Vue du repère, auteur: OTEIS, 2023

MARQUE**Maximum de l'inondation :** Oui**Visibilité :** Non**État du repère :** Disparu**Pérennité :** Aucune**Repère calculé :** Non renseigné**PHEC :** Non renseigné**SOURCE DE REPÉRAGE : CAMPAGNE DE RELEVÉS RÉALISÉE SUITE À LA CRUE DE L'ORB DE SEPTEMBRE 2023 -****Type de repérage :** Campagne de terrain post-inondation
Organisme : OTEIS**NIVELLEMENT INITIAL - 21/09/2023****Méthode :** GPS**Organisme :** OTEIS**Référence nivelée :** Marque d'inondation**Système altimétrique :** NGF IGN 1969 (système normal)**Altitude de la référence (en m) :** 187.661 m**Altitude calculée de l'eau (en m) :** 187.661
