Commune : SAINT-MARTIN-DE-LONDRES

Rivière : Ruisseau de Rieutort

**Berge Rieutort - environ 306 chemin de la prairie****1** Repère(s) sur le site**GÉNÉRAL**

Code : 24ORB23\_S\_233

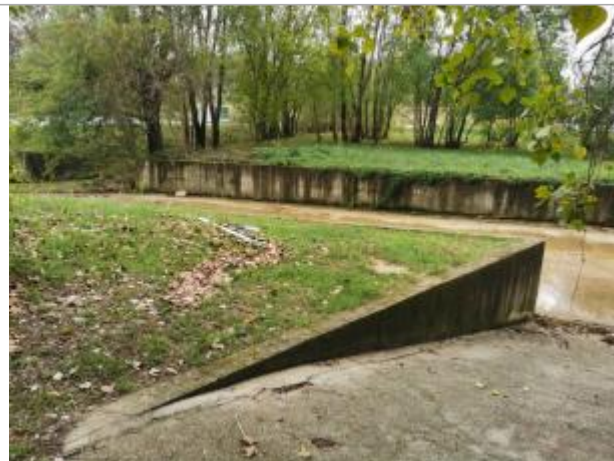
Vue du site, auteur: OTEIS, 2023

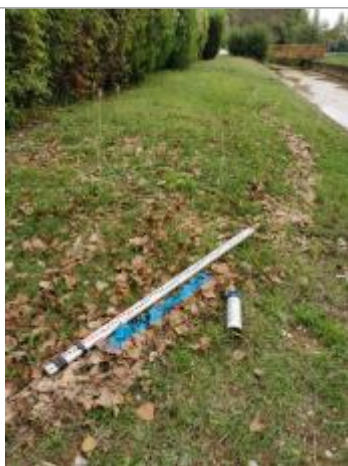
Altitude calculée de l'eau : **183.487 m**Nature du repère : **Limite au sol**

Commentaires : Débris végétaux sur berge

Vue du repère, auteur: OTEIS, 2023

État du repère : Disparu
