Commune : **ROQUEREDONDE**

Rivière : **La Tès**

## Chaussée amont route endommagée #2

Code : 24ORB23\_S\_99

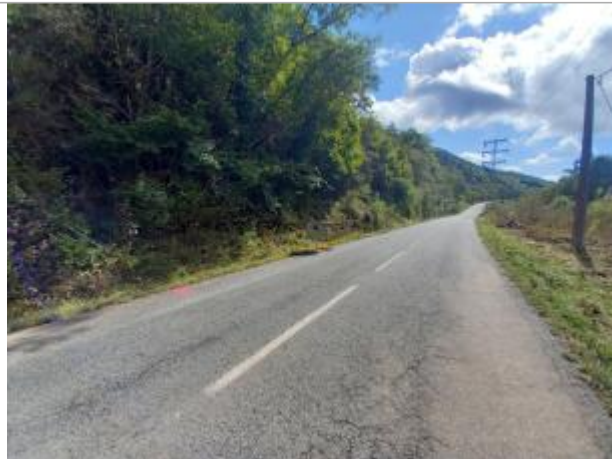
Vue du site, auteur: OTEIS, 2023

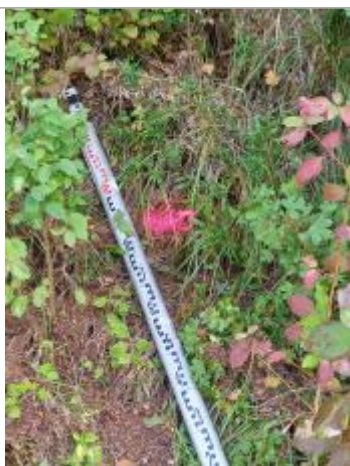
Nature du repère : **Laisse d'inondation**

Commentaires : Débris végétaux - flèche indicatrice

État du repère : Disparu

Vue du repère, auteur: OTEIS, 2023
