Commune : SAINT-MARTIN-DE-LONDRES

Grillage dans le lit du Rieutort - chemin du moulin**1** Repère(s) sur le site**GÉNÉRAL**

Code : 24ORB23_S_219

SOURCE DE REPÉRAGE : CAMPAGNE DE RELEVÉS RÉALISÉE SUITE À LA CRUE DE L'ORB DE SEPTEMBRE 2023 -

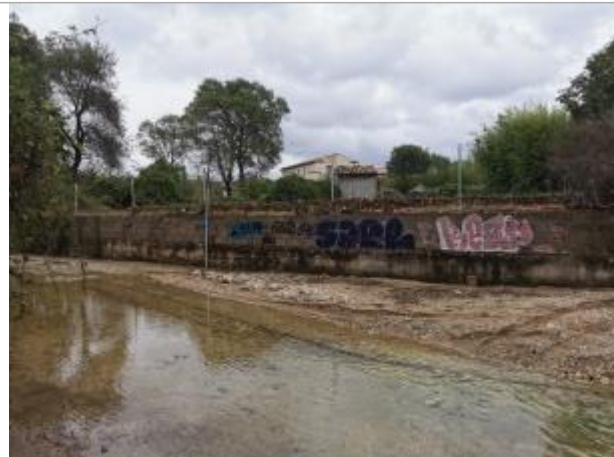
Vue du site, auteur: OTEIS, 2023

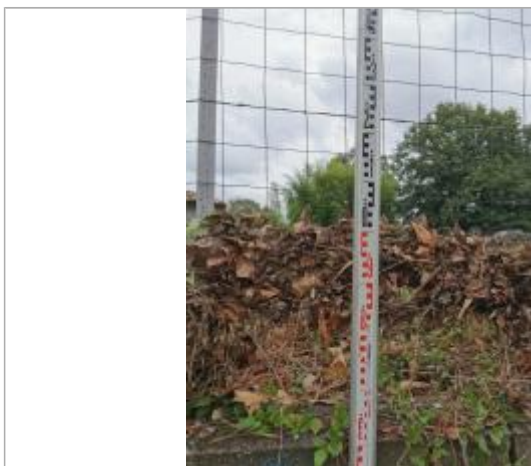
Code : 24ORB23_R_219_1

Altitude calculée de l'eau : **187.661 m**

Nature du repère : Laisse d'inondation

Commentaires : Dépôt végétal sur grillage - flèche bleue indicatrice

Vue du repère, auteur: OTEIS, 2023

État du repère : Disparu
