Commune : SAINT-MARTIN-DE-LONDRES

Rivière : Ruisseau de Rieutort

Escalier après salle du Stade**1** Repère(s) sur le site**GÉNÉRAL**

Code : 24ORB23_S_224

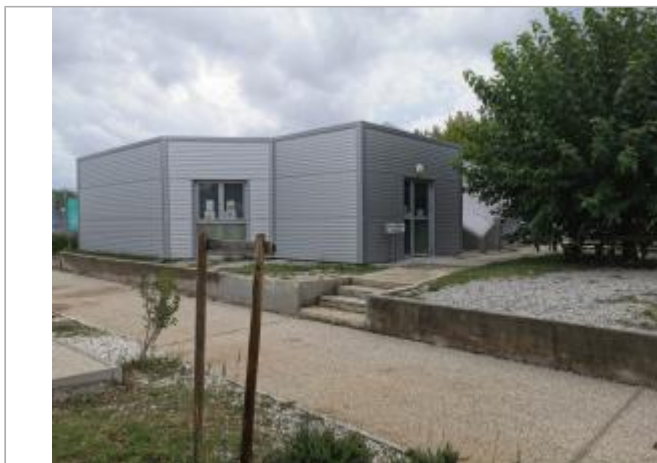
Vue du site, auteur: OTEIS, 2023

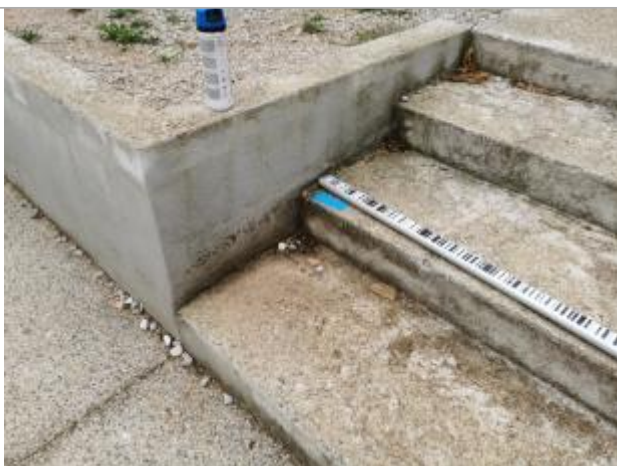
Nature du repère : Laisse d'inondation

Commentaires : 2eme marche escalier avec trait bleu

Vue du repère, auteur: OTEIS, 2023

État du repère : Disparu
