Commune : SAINT-MARTIN-DE-LONDRES

Rivière : Ruisseau de Rieutort

Code : 24ORB23_S_226

SOURCE DE REPÉRAGE : CAMPAGNE DE RELEVÉS RÉALISÉE SUITE À LA CRUE DE L'ORB DE SEPTEMBRE 2023 -

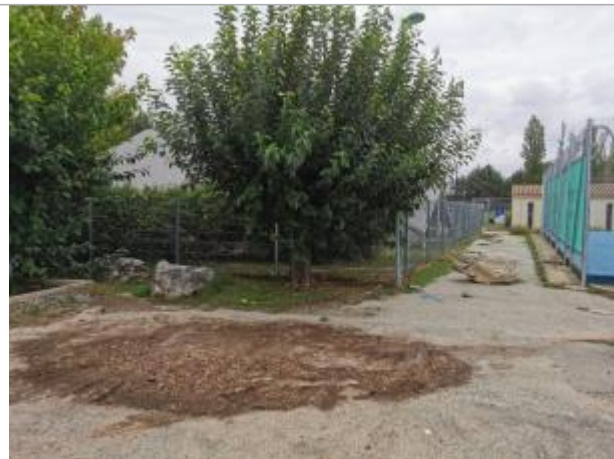
Vue du site, auteur: OTEIS, 2023

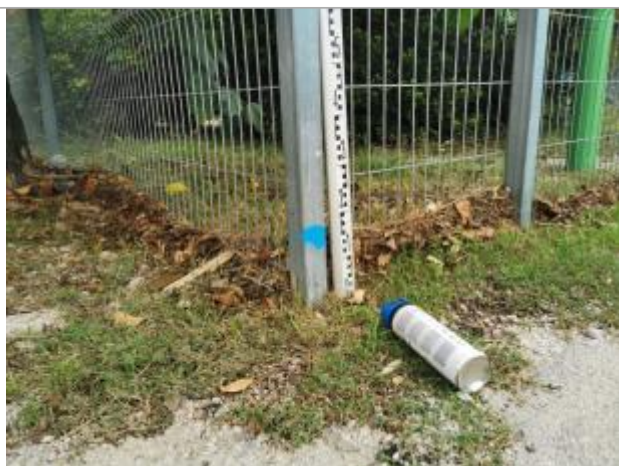
Code : 24ORB23_R_226_1

Nature du repère : Laisse d'inondation

Commentaires : Débris végétaux sur clôture et flèche bleue indicatrice

Vue du repère, auteur: OTEIS, 2023

État du repère : Disparu
