Rivière : Ruisseau de Rieutort

**Derrière terrain de tennis - niveau parking****1** Repère(s) sur le site**GÉNÉRAL**

Code : 24ORB23\_S\_226

**SOURCE DE REPÉRAGE : CAMPAGNE DE RELEVÉS RÉALISÉE SUITE À LA CRUE DE L'ORB DE SEPTEMBRE 2023 -**

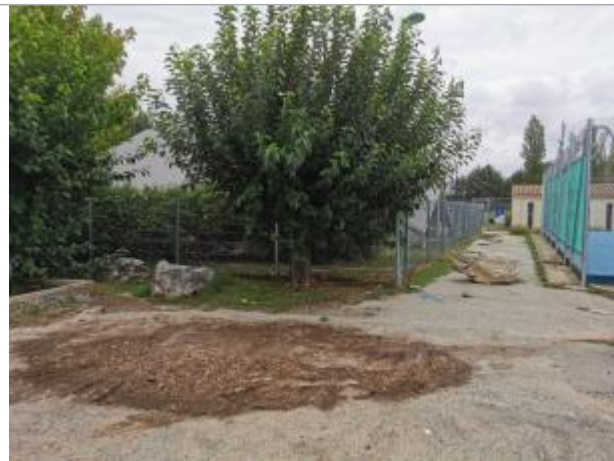
Vue du site, auteur: OTEIS, 2023

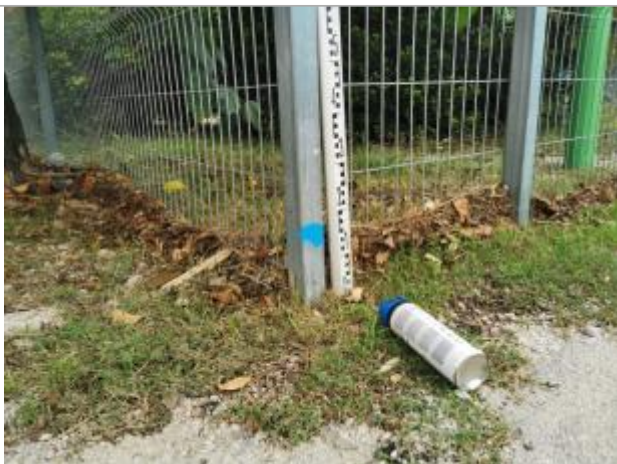
Altitude calculée de l'eau : **185.319 m**

Nature du repère : Laisse d'inondation

Commentaires : Débris végétaux sur clôture et flèche bleue indicatrice

Vue du repère, auteur: OTEIS, 2023
