Commune : SAINT-MARTIN-DE-LONDRES

Rivière : Ruisseau de Rieutort

Berge Rieutort - environ 306 chemin de la prairie

Code : 24ORB23_S_233

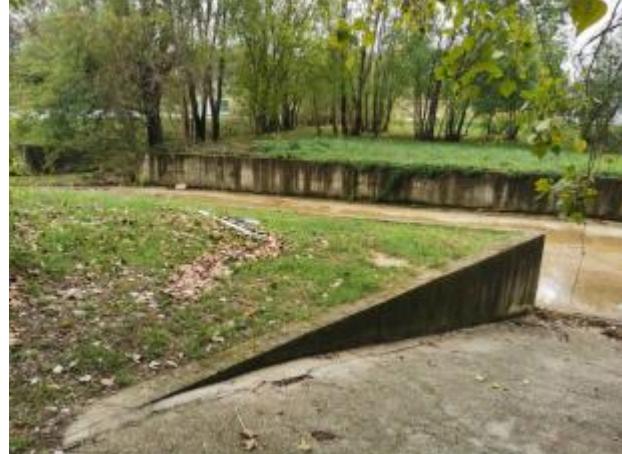
Vue du site, auteur: OTEIS, 2023

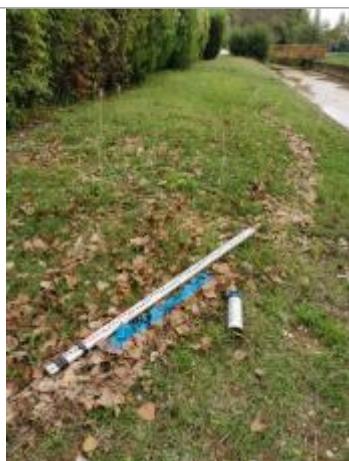
Nature du repère : Limite au sol

Commentaires : Débris végétaux sur berge

Vue du repère, auteur: OTEIS, 2023

État du repère : Disparu
