Commune : **SAINT-MARTIN-DE-LA-LIEUE**Rivière : **La Touques****Bidon eau pluviale, 220 Route de Livarot.**

1 Repère(s) sur le site**GÉNÉRAL****Unité de gestion :** Seine aval-Côtiers Normands**Code :** WEB_S_202406180910 **Date de mise à jour :** 20/06/2024**Auteur :** SPC.SACN

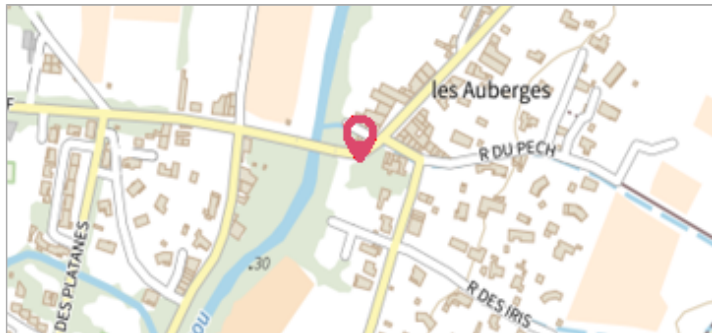
Commentaires : Le bidon bleu est situé derrière un abris de jardin (maisonnette en bois) situé dans le jardin, à l'arrière de la maison.
Le cours d'eau à l'origine de l'inondation est La Martinière.

Nature de l'inondation : **Débordement de cours d'eau**Nature du repère : **Laisse d'inondation****Commentaires :** Laisse de crue à 15 cm/sol.**GÉNÉRAL****Code :** WEB_R_202406181307**Date de mise à jour :** 18/06/2024**Auteur :** SPC.SACN**MARQUE****Maximum de l'inondation :** Oui**Visibilité :** Non**État du repère :** Mauvais**Pérennité :** Aucune**Repère calculé :** Non**PHEC :** Non renseigné**SOURCE DE REPÉRAGE : VISITE DE TERRAIN SPC SACN - 11/03/2020****Type de repérage :** Campagne de terrain post-inondation**Organisme(s) :** SPC Seine aval - Côtiers normands**NIVELLEMENT DU SPC/SACN. LE SPC N'EST PAS GÉOMÈTRE EXPERT, LES COTES SONT DONNÉES À TITRE INDICATIF. - 17/05/2024****Méthode :** GPS**Organisme :** SPC Seine aval - Côtiers normands**Commentaires sur le nivellement :** Précision instrument: +/- 2 cm.**Référence nivelée :** Autre type de référence**Description référence du repère :** Sol au pied du bidon.**Système altimétrique :** NGF IGN 1969 (système normal)**Altitude de la référence (en m) :** 54.520 m**Différence entre le niveau d'eau et la référence (en m) :** 0.150 m**Altitude calculée de l'eau (en m) :** 54.67
