Commune : SAINT-PIERRE-DE-MAILLE

Rivière : La Gartempe

1 Repère(s) sur le site**GÉNÉRAL****Unité de gestion :** Vienne-Charente-Atlantique**Code :** 24VCA_PAQ_S_137**Date de mise à jour :** 19/06/2024**Auteur :** SPC VCA

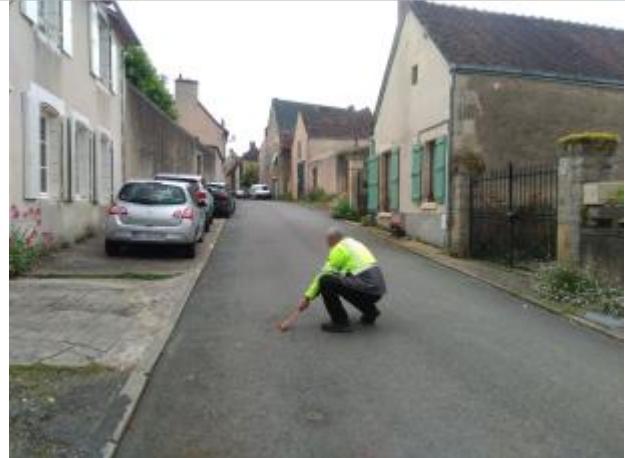
Vue du site - Auteur : SPC LACI

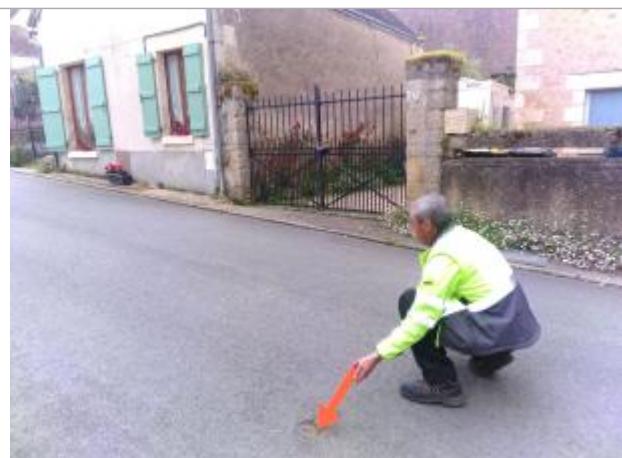
**31 Mars 2024**Nature de l'inondation : **Débordement de cours d'eau**Altitude calculée de l'eau : **69.744 m**Nature du repère : **Témoignage oral****GÉNÉRAL****Code :** 24VCA_PAQ_R_137_1**Date de mise à jour :****Auteur :** SPC VCA

Vue de la laisse - Auteur : SPC LACI
