Commune : SAINT-PIERRE-DE-MAILLE

Rivière : La Gartempe

1 Repère(s) sur le site**GÉNÉRAL****Unité de gestion :** Vienne-Charente-Atlantique**Code :** 24VCA_PAQ_S_137**Date de mise à jour :** 19/06/2024**Auteur :** SPC VCA

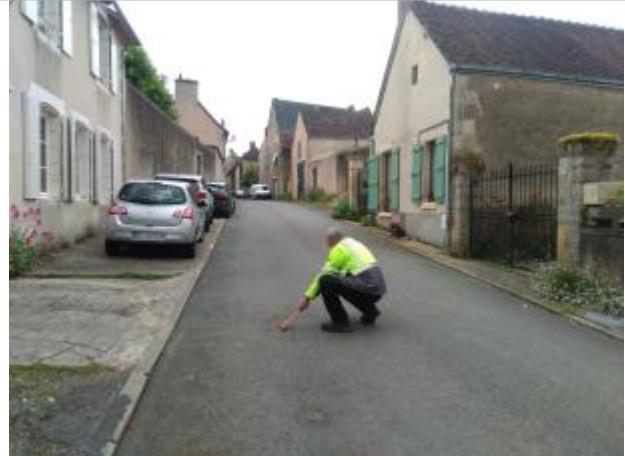
Vue du site - Auteur : SPC LACI

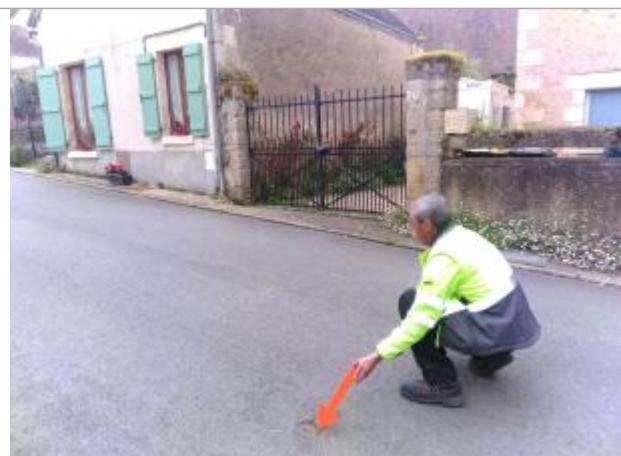
**31 Mars 2024**Nature de l'inondation : **Débordement de cours d'eau**Altitude calculée de l'eau : **69.744 m**Nature du repère : **Témoignage oral****GÉNÉRAL****Code :** 24VCA_PAQ_R_137_1**Date de mise à jour :****Auteur :** SPC VCA

MARQUE**Maximum de l'inondation :** Oui**Visibilité :** Non**Pérennité :** Aucune**PHEC :** Non renseigné**État du repère :** Non renseigné**Repère calculé :** Non renseigné

Vue de la laisse - Auteur : SPC LACI
